災 害 関 係 報 告 資 料

令和8年6月25日14時現在の総合政策部所管の被害状況について

令和 8 年 6 月 25 日発生 震度 6 弱地震に係る

中央卸売市場の被害状況

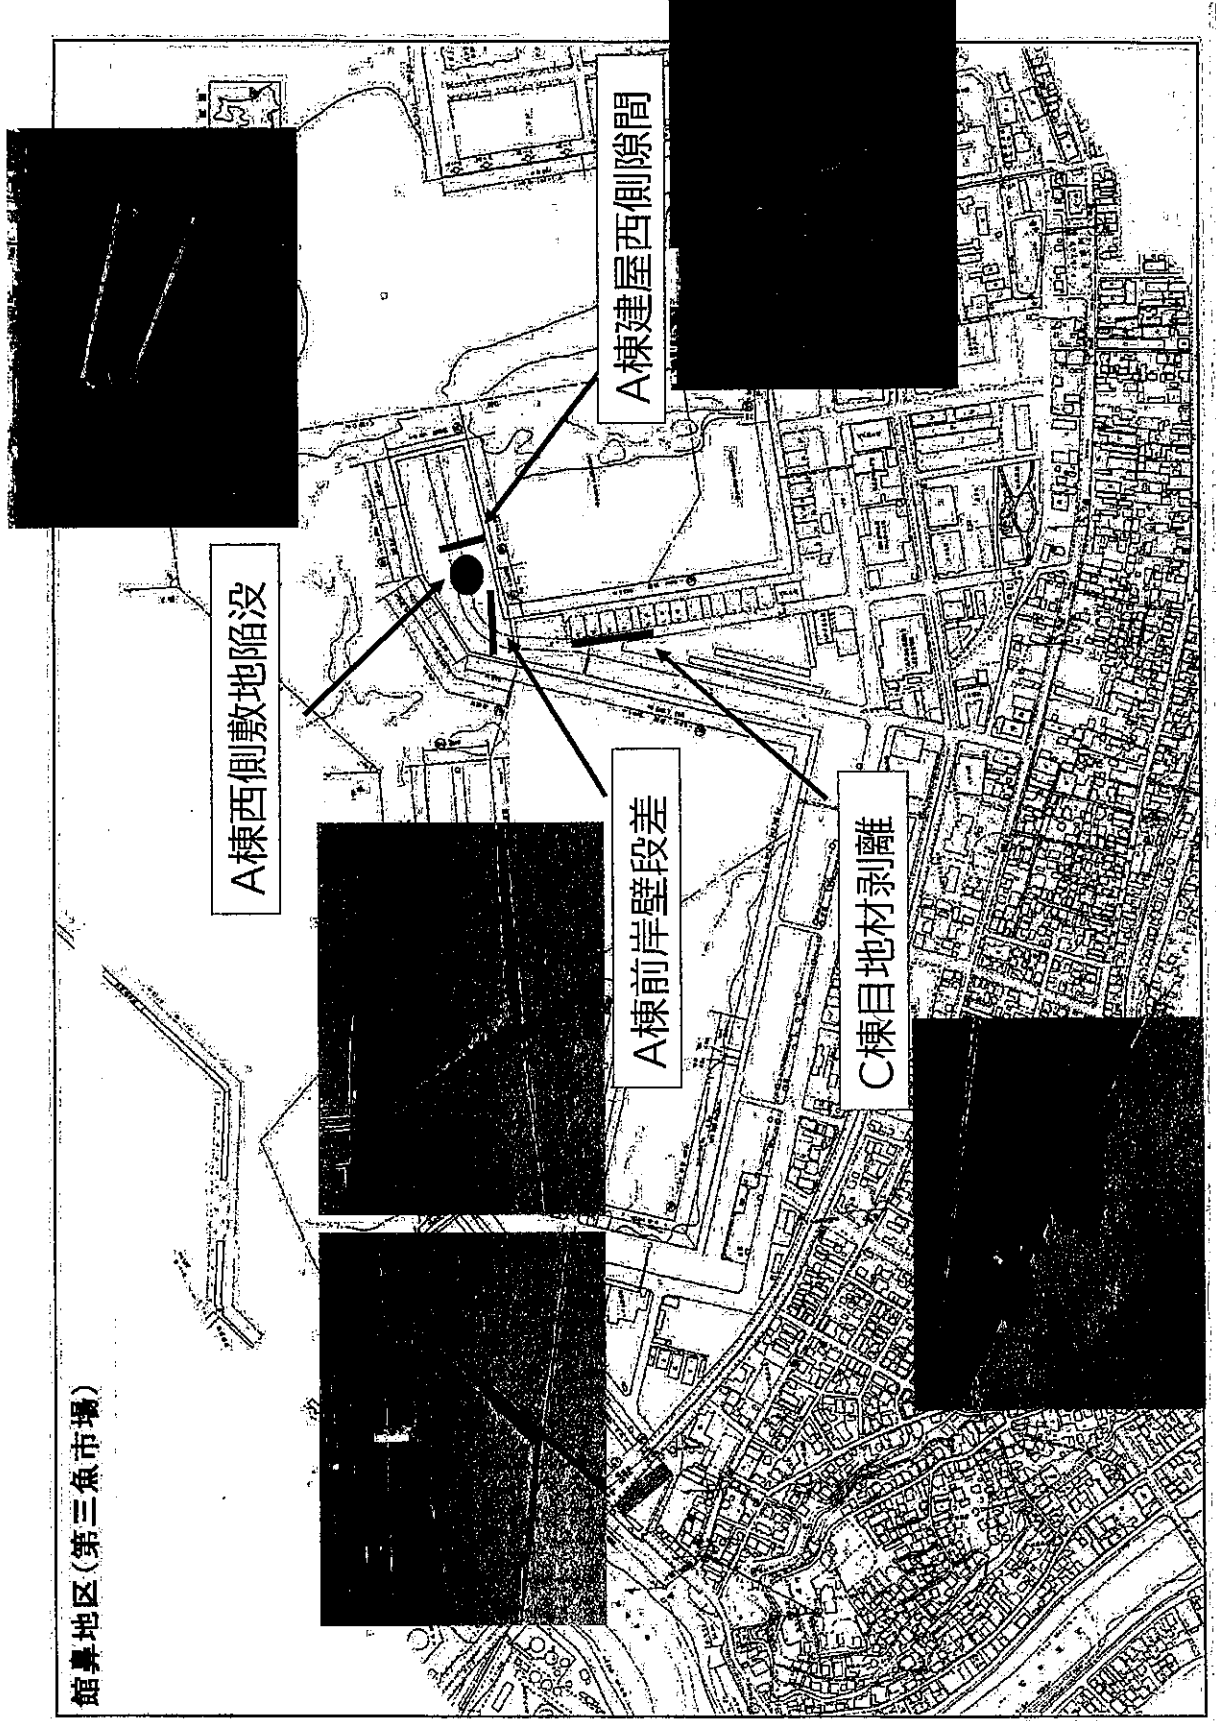
館鼻地区(第三魚市場)

A棟西側敷地陥没

A棟建屋西側隙間

A棟前岸壁段差

C棟目地材剥離

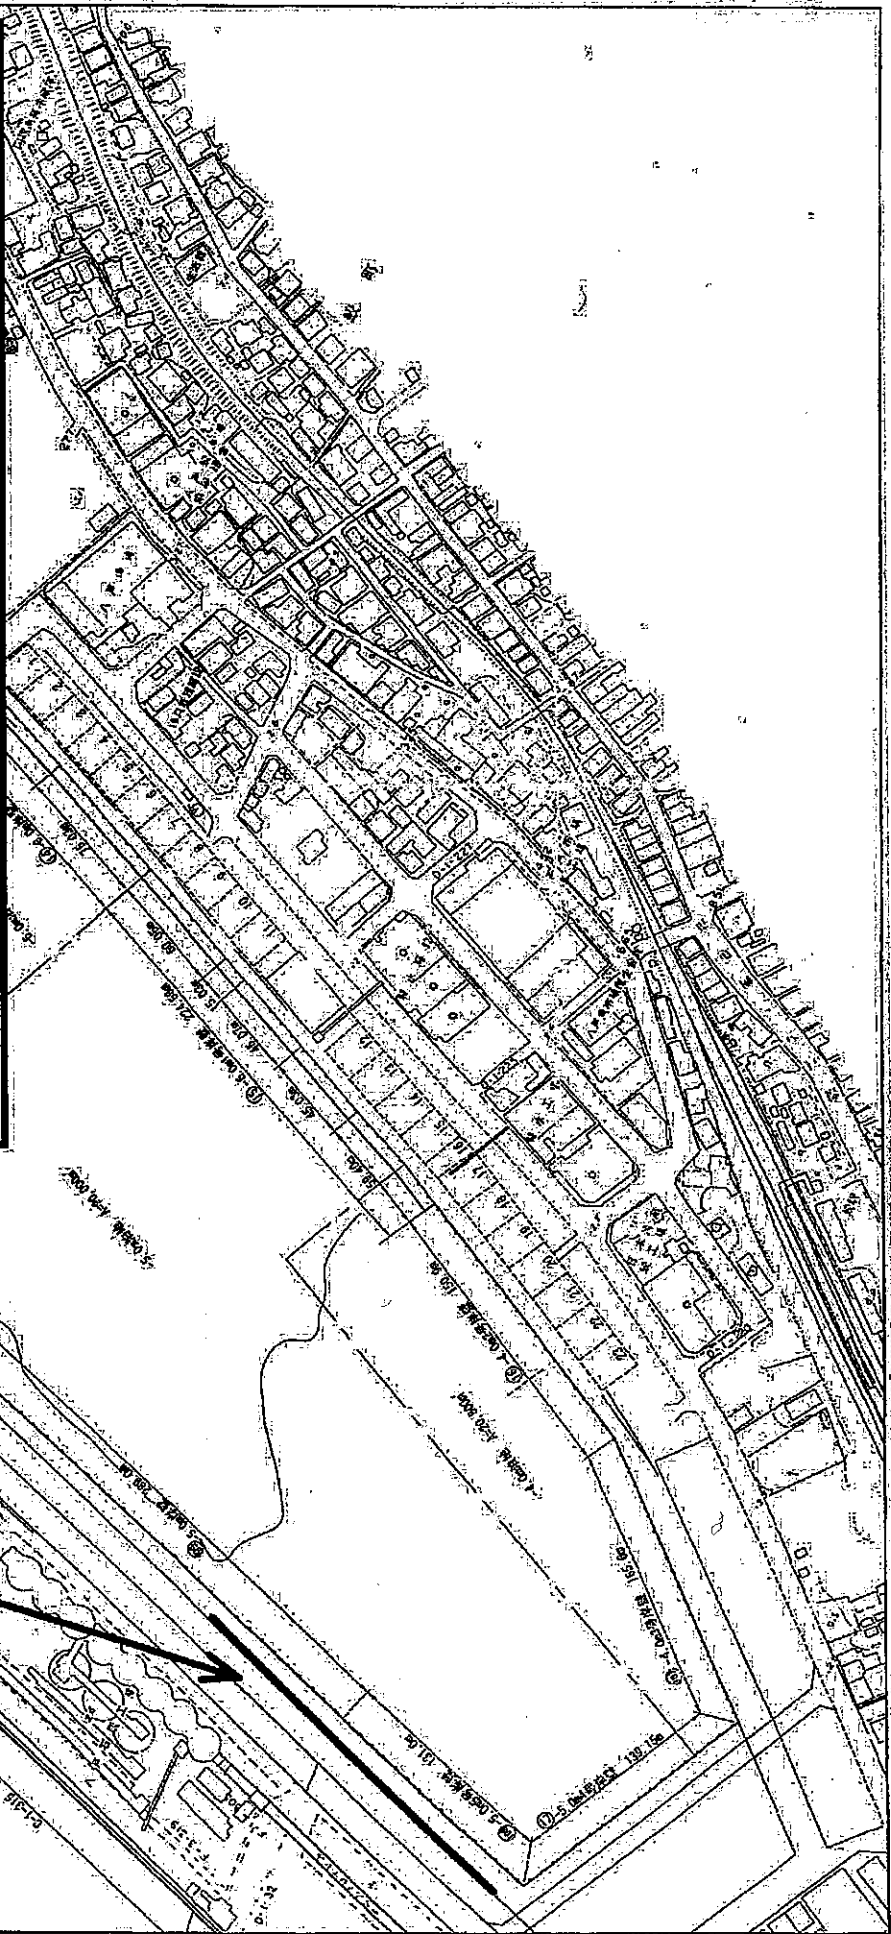
鮫地区(第一魚市場)

段差：最大8cm 延長約130m
