## 「八戸三社大祭の山車行事」山車人形衣裝修理事業

# 「武田信玄」人形衣裳修理報告

## ■「武田信玄」人形衣裳修理の様子

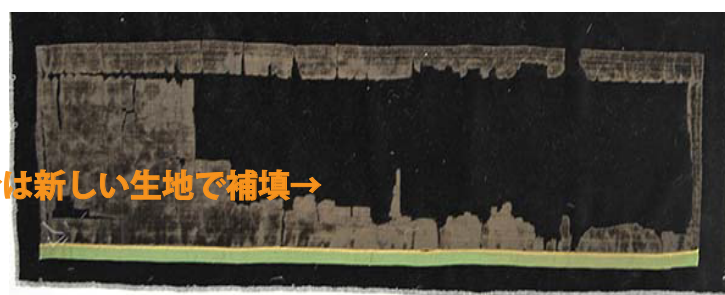
袴  
(すそ部分)

←黒地ベルベットの補修箇所

欠損部分は新しい生地で補填→

11-(2) で準備したものを 11-(3) で準備した台張りにのせ、経糸と並行に糸をわたし、緯糸に対して並行に留め付けました。留め付けは、裂の経糸と緯糸の隙間に針を通して、日本刺繍の技術を使って縫い留めていく、とても繊細な作業です。最後に台張りの羽二重の経糸と緯糸を引き抜いていくと、最終的に修理する裂に補填用の裂が縫い合わさった状態となります。

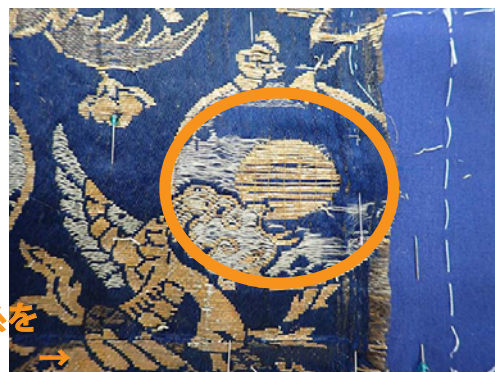
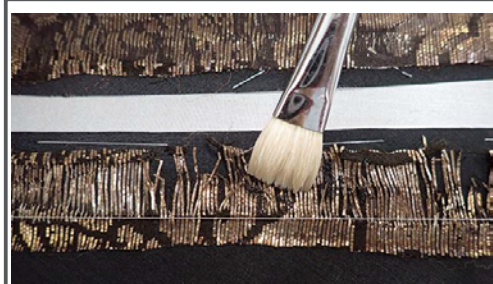
袴  
(刺繍部分)

←平金糸の乱れ箇所

乱れを整え、補修用の糸を縦に渡して直した

金糸の刺繍部分は糸の乱れが激しいため、補填用裂の上に修理裂をのせてから、フノリで金糸を整えました。

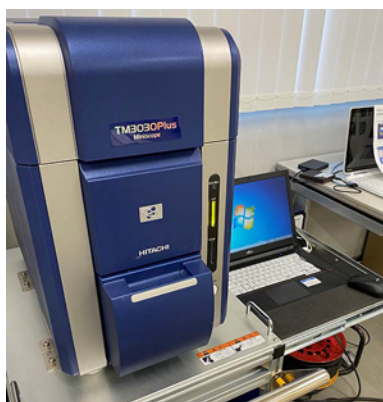
衣裳の袖部分は、金糸を使用した金襴なのか、銀糸を使用した銀襴なのか判別が付きませんでした。

そこで、使用されている金属糸を特定するため、分析装置を使って詳しく調べました。その結果、Ag(銀)が検出され、「銀糸」であることが分かり、色に変色して黄色く見える部分はあるものの、銀襴であると断定されました。

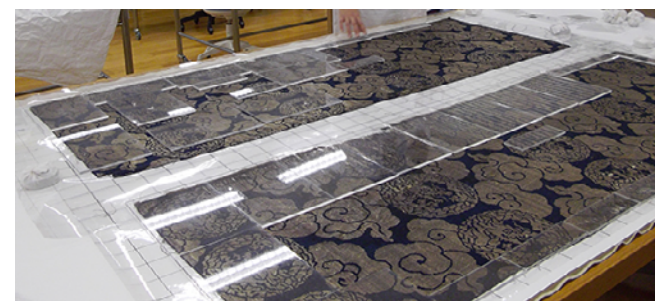
経年劣化により衣裳生地の布目の経糸と緯糸のゆがみが生じていたため、グリッド線を記入した透明フィルムの上に置き、透湿防水効果フィルムをかぶせ、固くしぼったタオルを置いて加湿した後、アクリル板と重石を置いて形を整えました。

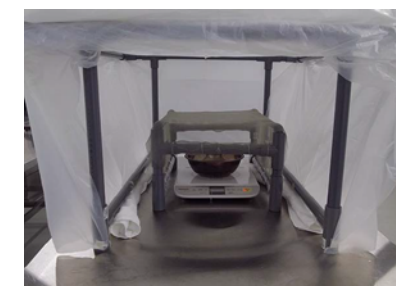
綿は経年劣化により固くなっていたため、加湿装置を作り、温度を上げた水蒸気を数回に分けて加え、ふくらみを復活させました。
