## 「八戸三社大祭の山車行事」山車人形衣装修理事業

# 「武田信玄」人形衣裳修理報告

この2体の山車人形の衣裳については、劣化が激しく、生地断裂も起こっている状況でした。染織分野の専門家による調査(平成28年度実施)の結果、これ以上の行事への曳き出しは、さらに衣裳を傷めてしまうことから、国宝重要文化財等保存・活用事業費補助金(文化庁)を活用し、「重要無形民俗文化財八戸三社大祭の山車行事民俗文化財伝承・活用事業」として、行事の用具修理の観点から令和元年度より山車人形衣裳修理を行っています。

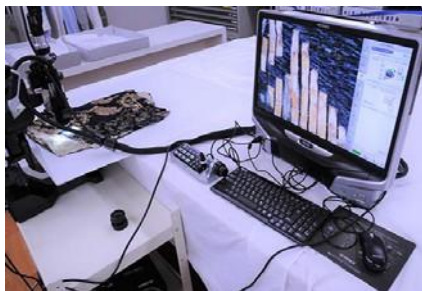
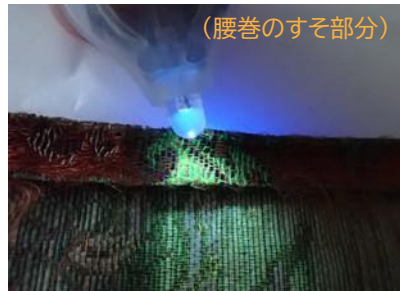
(腰巻のすそ部分)

修理に必要な材料の素材を準備するため、デジタルマイクロスコープやブラックライトを使用して衣裳の素材を調査しました。  
※右の写真では蛍光反応が見られ、天然染料の使用が分かりました。

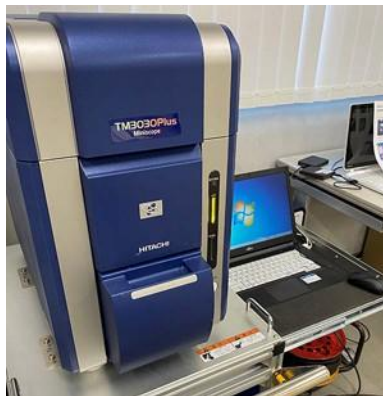
### 6. 材料分析

衣裳の袖部分は、金糸を使用した金襴なのか、銀糸を使用した銀襴なのか判別が付きませんでした。

そこで、使用されている金属糸を特定するため、分析装置を使って詳しく調べました。その結果、Ag(銀)が検出され、「銀糸」であることが分かり、色が変色して黄色く見える部分はあるものの、銀襴であると断定されました。

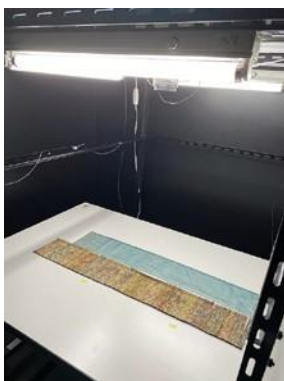
### 7. 染料分析

繊維素材や染料の特定のため、2D放射輝度測定機を使って分析を行いました。これは、染料によって光の反射の特性が異なる点を利用して染料を推定する方法で、文化財における非破壊検査法のひとつとして近年需要が高まってきているものです。

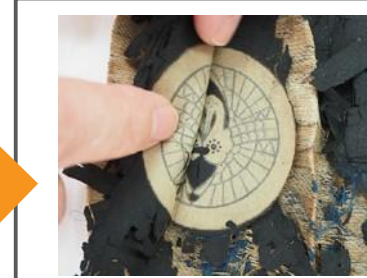
(2) 八戸南部家の家紋(年代不明)

以前に使用されていたとみられる帯状の裂(帯芯)が発見されました。その帯芯には、八戸南部家の家紋の入った黒地の羽二重が使われており、もとは紋付の羽織や着物だったものを転用したと考えられます。

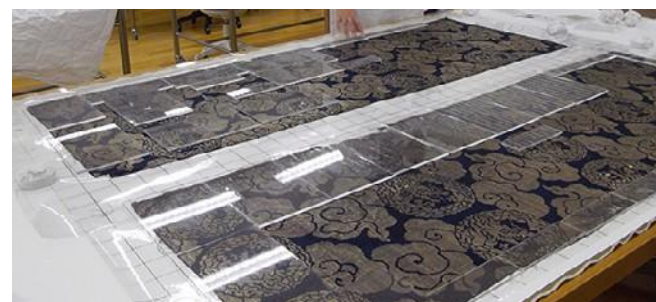
### 10. 加湿整形

経年劣化により衣裳生地の布目の経糸と緯糸のゆがみが生じていたため、グリッド線を記入した透明フィルムの上に置き、透湿防水効果フィルムをかぶせ、固くしぼったタオルを置いて加湿した後、アクリル板と重石を置いて形を整えました。

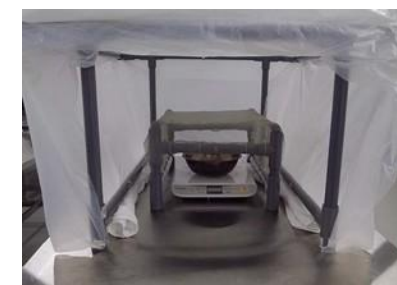
棉は経年劣化により固くなっていたため、加湿装置を作り、湿度を上げた水蒸気を数回に分けて加え、ふくみを復活させました。
