## 令和7年度に実施した調査・点検について

## 1. 体育館の耐力度調査

## 鉄骨造の建物の耐力度調査票

## 耐力度調査（体育館のみ R7実施）

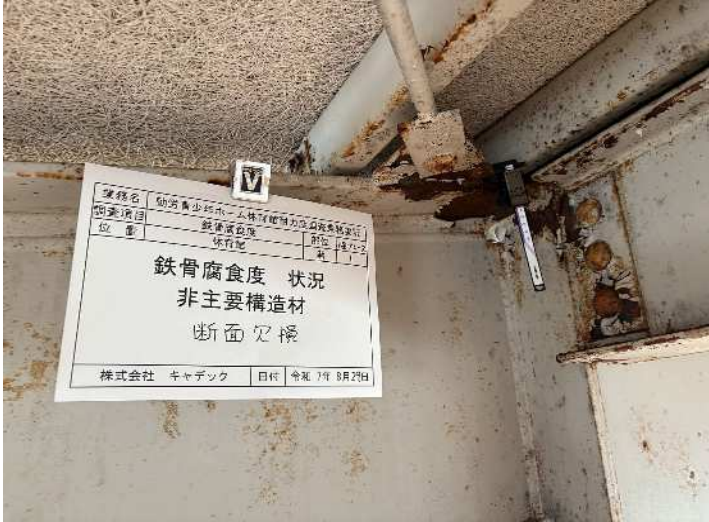
| | 写真 No. | 鉄骨腐食度-3 |

| ③ 鉄骨腐食度 | <p>F = 0.5 非主要構造材（小屋ブレース）に断面欠損（10%以上の減厚）を伴う腐食が発生</p> <p>○ 大梁と小屋ブレース（筋かい）結合部分に腐食が見られた。（1 か所）</p> <p>○ 大梁部分は、腐食はあるものの断面欠損を伴うほどの腐食ではない。</p> <p>○ 小屋ブレース部分は、断面欠損を伴う腐食が発生している。</p> <p>（t=6.0mm → 5.3mm）</p> |

| | 部位 | 小屋ブレース |
| | 鉄骨腐食度 | |
| | F=0.5 | |

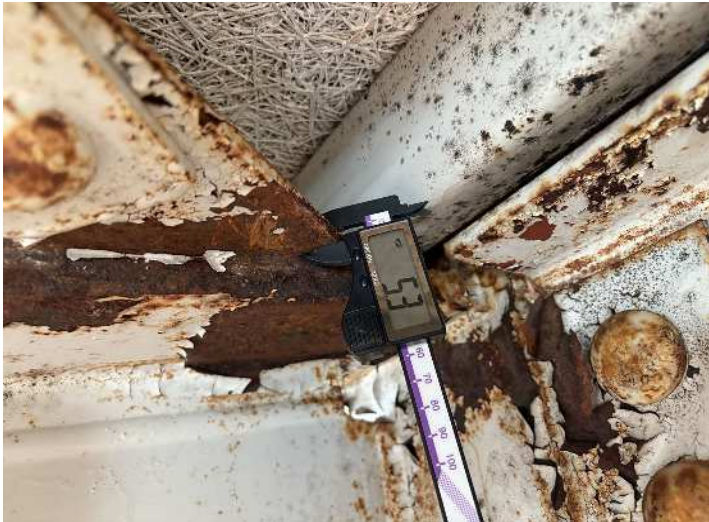
| | 写真 No. | 鉄骨腐食度-4 |

| | 部位 | 小屋ブレース |
| | 断面欠損を伴う腐食 | |
| | ガセットプレート：t=6.0 | |
| | 6.0mm → 5.3mm | |

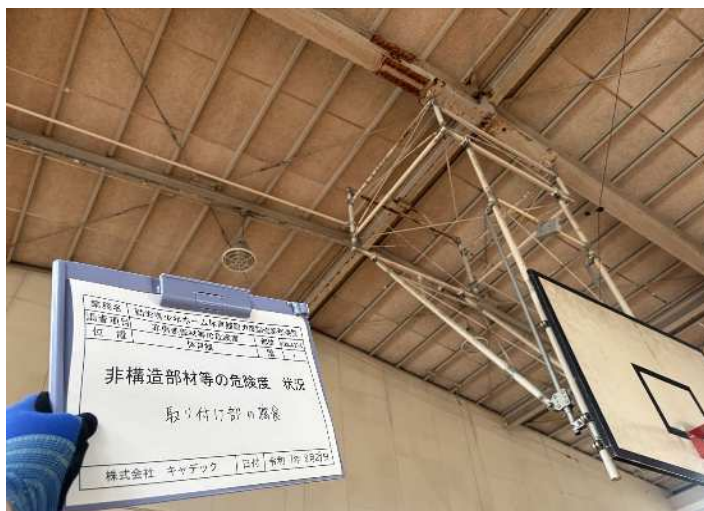
| 写真 No. | 非構造部材-1 |

| ④ 非構造部材等の危険度 | <p>W = 0.5 危険要因が三つ以上存在</p> <p>1. 非構造部材（バスケットゴール）取付部の腐食</p> <p>2. 地震時に照明が落下する可能性あり<br/>（水銀灯に落下防止器具が取り付けられていない）</p> <p>3. 地震時に照明以外の設備が落下する可能性あり<br/>（スピーカーに落下防止器具が取り付けられていない）</p> |

| 部位 | バスケットゴール |
| 取り付け部の腐食 | |

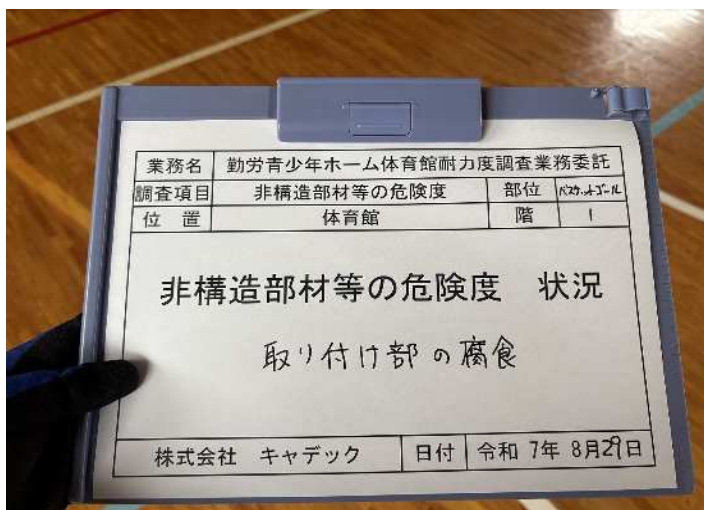
| 写真 No. | 非構造部材-2 |

| 部位 | バスケットゴール |
| 取り付け部の腐食 | |

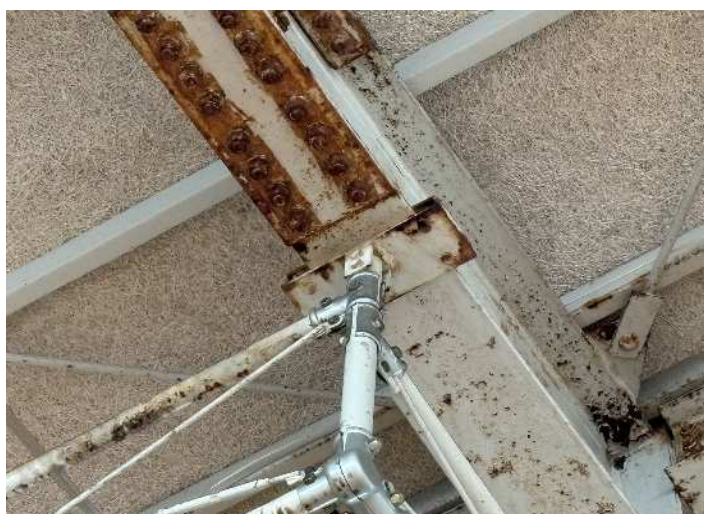
| 写真 No. | 非構造部材-3 |

| 部位 | バスケットゴール |
| 取り付け部の腐食 | |

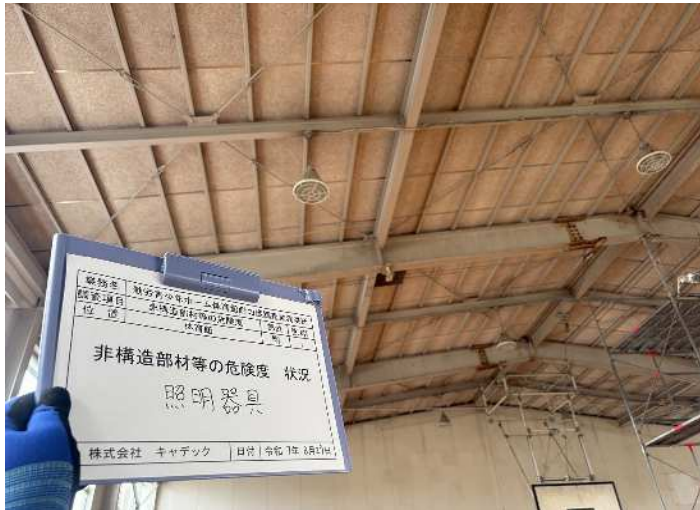
| 写真 No. | 非構造部材-4 |

| 部位 | 照明器具 |
| 照明器具が構造体(鉄骨部材)に緊結 | |
| されていない | |
| 落下防止対策が行われていない | |

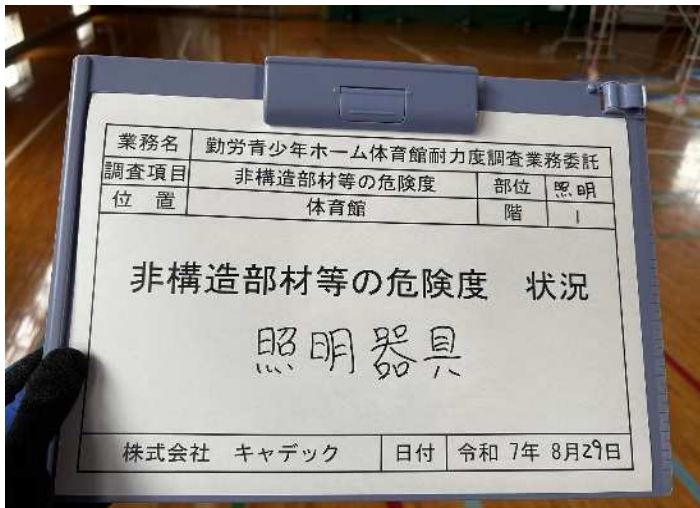
| 写真 No. | 非構造部材-5 |

| 部位 | 照明器具 |
| 照明器具が構造体(鉄骨部材)に緊結 | |
| されていない | |
| 落下防止対策が行われていない | |

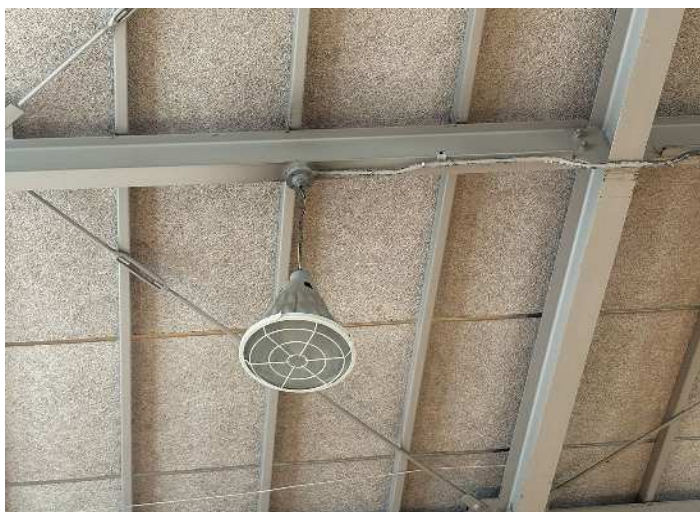
| 写真 No. | 非構造部材-6 |

| 部位 | 照明器具 |
| 照明器具が構造体(鉄骨部材)に緊結 | |
| されていない | |
| 落下防止対策が行われていない | |

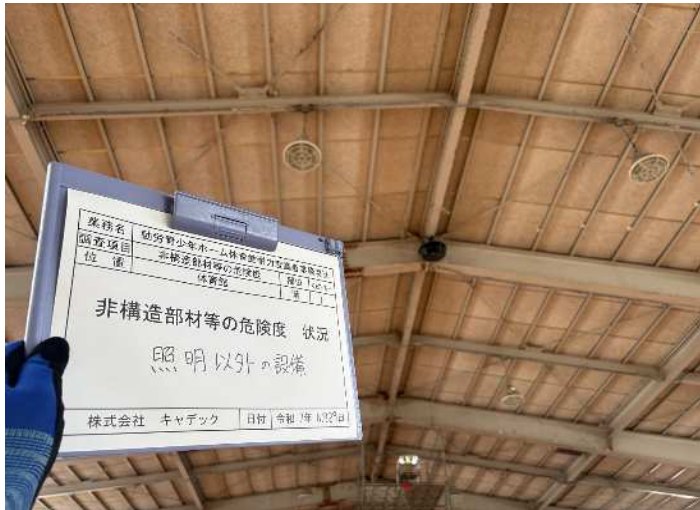
| 写真 No. | 非構造部材-7 |

| 部位 | 照明以外の設備 |
| スピーカーが構造体(鉄骨部材)に緊結されていない | |
| 落下防止対策が行われていない | |

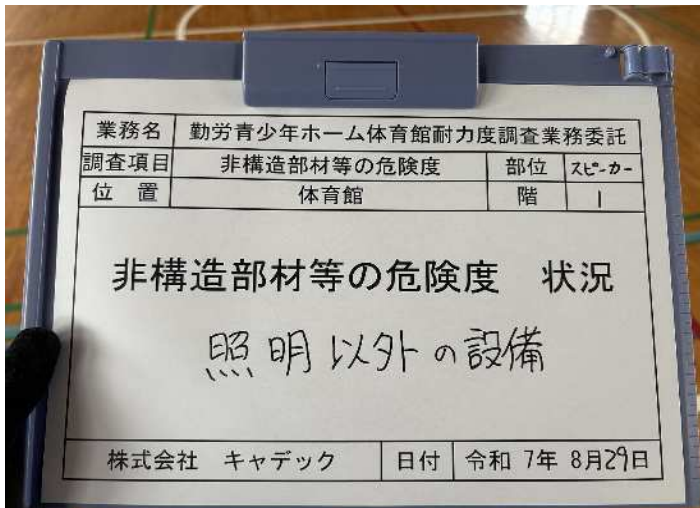
| 写真 No. | 非構造部材-8 |

| 部位 | 照明以外の設備 |
| スピーカーが構造体(鉄骨部材)に緊結されていない | |
| 落下防止対策が行われていない | |

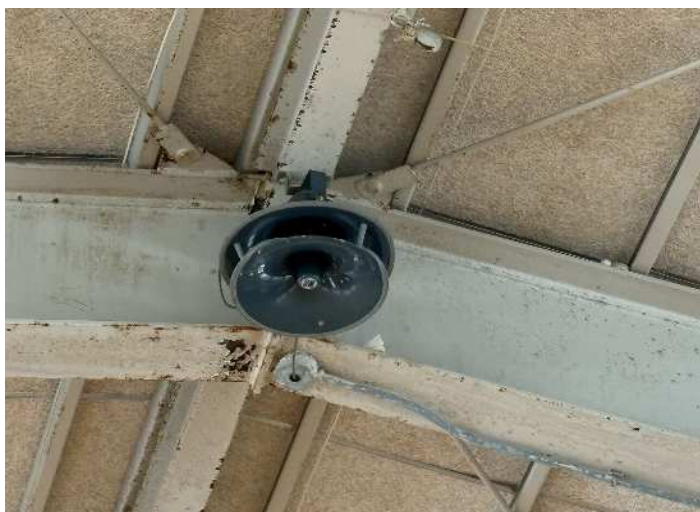
| 写真 No. | 非構造部材-9 |

| 部位 | 照明以外の設備 |
| スピーカーが構造体(鉄骨部材)に緊結されていない | |
| 落下防止対策が行われていない | |
