## 建築物・建築設備定期点検

## 外壁打診調査

## 事務所棟

勤労青少年ホーム（事務所棟）

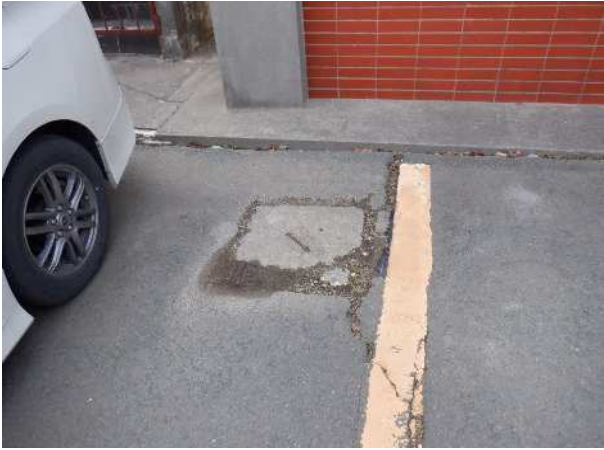
| 部位 | 番号 | 点検項目等 | 点検結果 |
|---|---|---|---|
| | 1-(2) | 敷地内の排水の状況 | <input checked="" type="checkbox"/> 要是正 <input type="checkbox"/> その他 |
| | | 研修室南東側付近排水樹蓋に破損がみられる | |

| 部位 | 番号 | 点検項目等 | 点検結果 |
|---|---|---|---|
| | | 経過観察のうえ、補修を考慮 | |

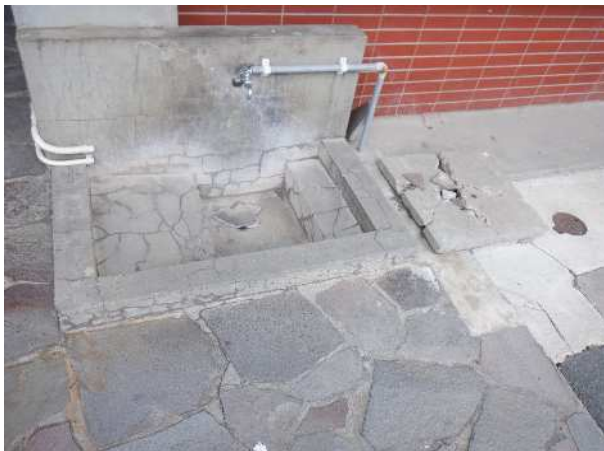
| 部位 | 番号 | 点検項目等 | 点検結果 |
|---|---|---|---|
| | 1-(2) | 敷地内の排水の状況 | <input checked="" type="checkbox"/> 要是正 <input type="checkbox"/> その他 |
| | | 事務室付近排水樹蓋に破損がみられる | |

| 部位 | 番号 | 点検項目等 | 点検結果 |
|---|---|---|---|
| | | 経過観察のうえ、補修を考慮 | |

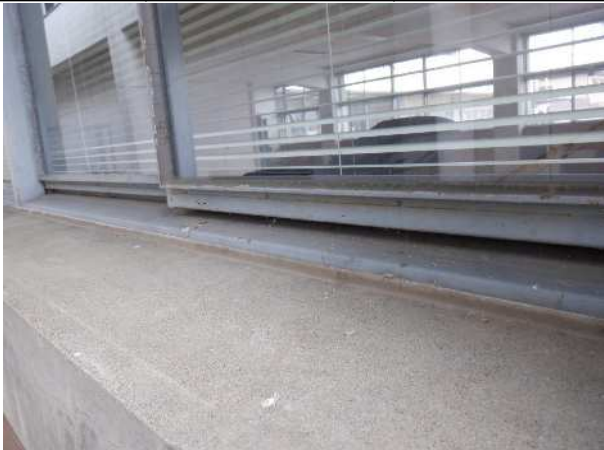
| 部位 | 番号 | 点検項目 | 点検結果 |
|---|---|---|---|
| | 1階研修室側サッシ廻り（ガラス押え共） | | |

| 部位 | 番号 | 点検項目 | 点検結果 |
|---|---|---|---|
| | シーリングに劣化がみられる | | |

| 部位 | 番号 | 点検項目 | 点検結果 |
|---|---|---|---|
| | 経過観察のうえ、補修を考慮 | | |

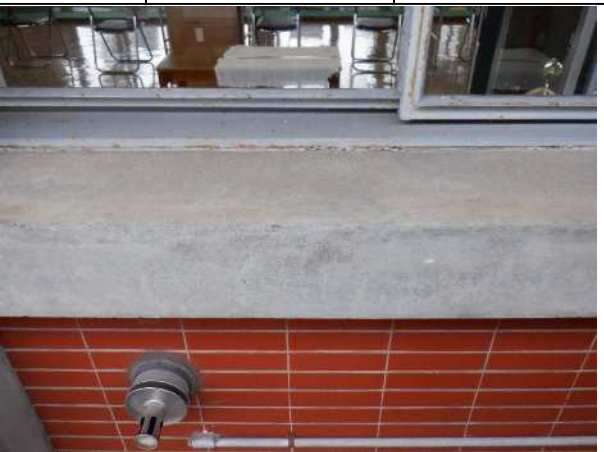
| 部位 | 番号 | 点検項目 | 点検結果 |
|---|---|---|---|
| | 1階玄関ロビー側サッシ廻り（ガラス押え共） | | |

| 部位 | 番号 | 点検項目 | 点検結果 |
|---|---|---|---|
| | シーリングに劣化がみられる | | |
| | スチールサッシに錆の発生 | | |

| 部位 | 番号 | 点検項目 | 点検結果 |
|---|---|---|---|
| | シーリングの改修が必要 | | |
| | スチールサッシ錆部の塗装改修を考慮 | | |

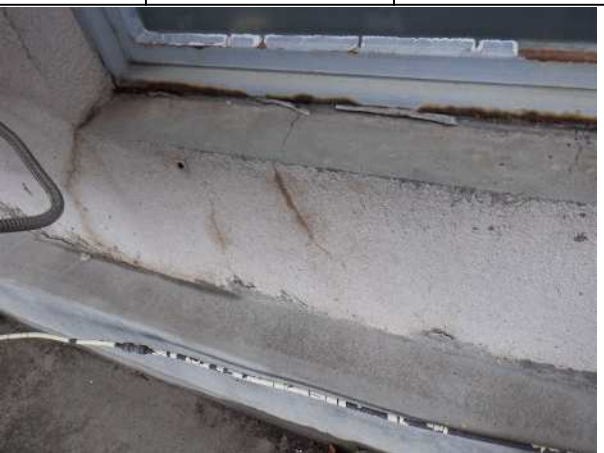
| 部位 | 番号 | 点検項目 | 点検結果 |
|---|---|---|---|
| | 2階調理実習室側サッシ廻り（ガラス押え共） | | |

| 部位 | 番号 | 点検項目 | 点検結果 |
|---|---|---|---|
| | シーリングに劣化がみられる | | |
| | スチールサッシに錆の発生 | | |

| 部位 | 番号 | 点検項目 | 点検結果 |
|---|---|---|---|
| | シーリングの改修が必要 | | |
| | スチールサッシ錆部の塗装改修を考慮 | | |

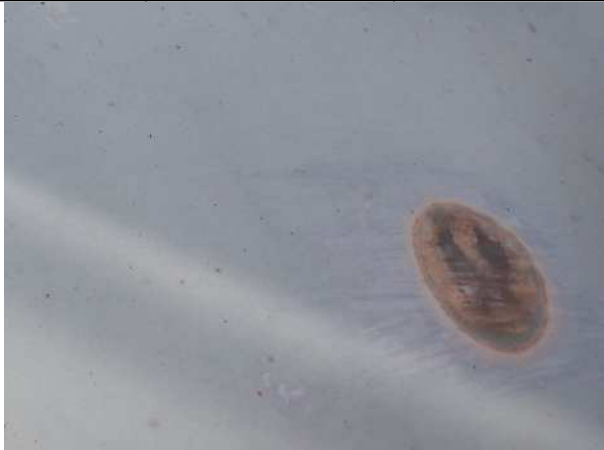
| 部位 | 番号 | 点検項目 | 点検結果 |
|---|---|---|---|
| | | 2階集会室1側屋上面に錆の跡がみられる | |

| 部位 | 番号 | 点検項目 | 点検結果 |
|---|---|---|---|
| | | 経過観察のうえ、補修を考慮 | |

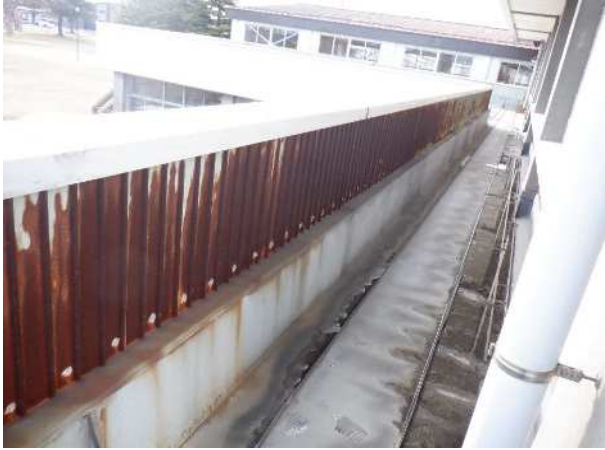
| 部位 | 番号 | 点検項目 | 点検結果 |
|---|---|---|---|
| | | 2階南側パラペット立上り鋼板面に錆の発生がみられる | |

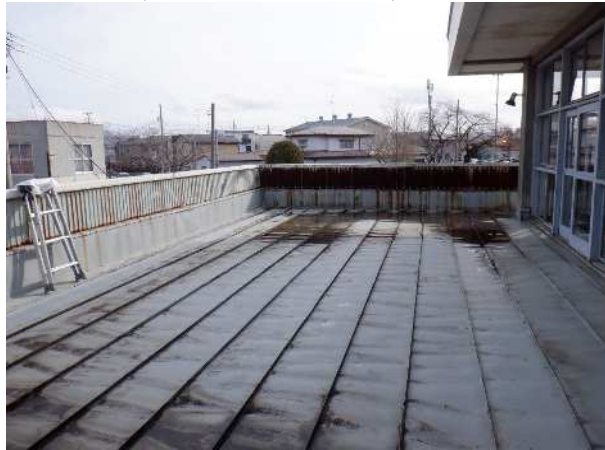
| 部位 | 番号 | 点検項目 | 点検結果 |
|---|---|---|---|
| | | 2階東側パラペット立上り鋼板面に錆の発生がみられる | |

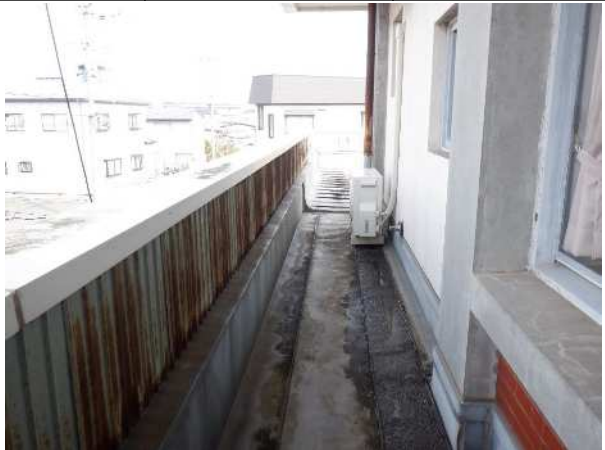
| 部位 | 番号 | 点検項目 | 点検結果 |
|---|---|---|---|
| | | 2階北側パラペット立上り鋼板面に錆の発生がみられる | |

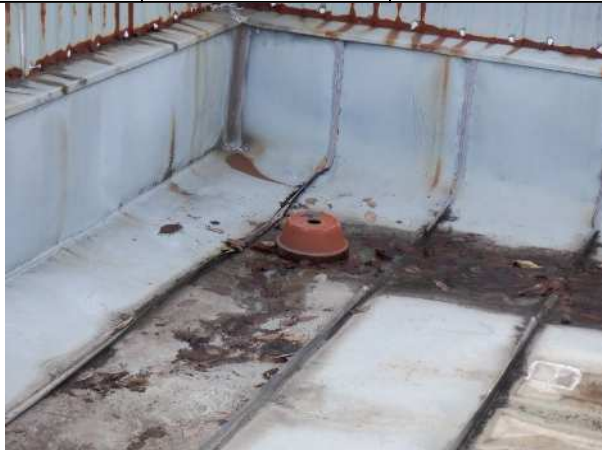
| 部位 | 番号 | 点検項目 | 点検結果 |
|---|---|---|---|
| | | 2階集会室2側屋上 | |

| 部位 | 番号 | 点検項目 | 点検結果 |
|---|---|---|---|
| | | ルーフドレインのストレーナーキャップの固定不備 | |

| 部位 | 番号 | 点検項目 | 点検結果 |
|---|---|---|---|
| | | ストレーナーキャップの取付を考慮 | |

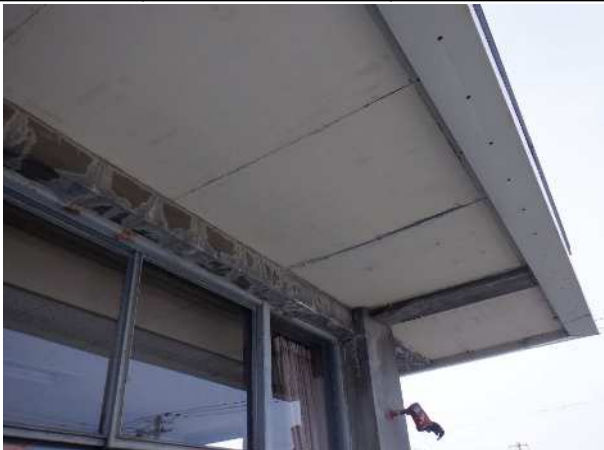
| 部位 | 番号 | 点検項目 | 点検結果 |
|---|---|---|---|
| | | 2階東側 | |

| 部位 | 番号 | 点検項目 | 点検結果 |
|---|---|---|---|
| | | 軒天材の塗装劣化がみられる | |

| 部位 | 番号 | 点検項目 | 点検結果 |
|---|---|---|---|
| | | 塗装改修を考慮 | |

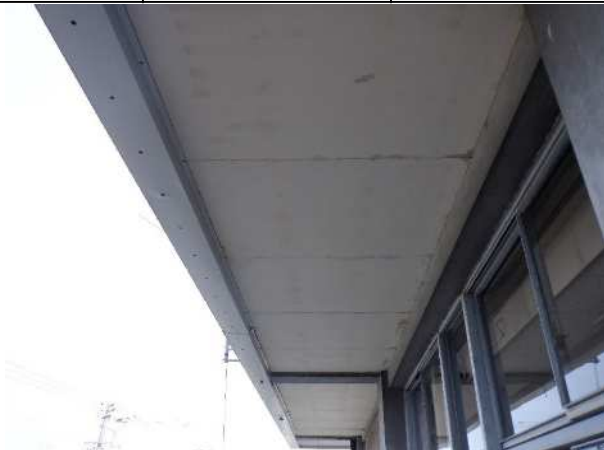
| 部位 | 番号 | 点検項目 | 点検結果 |
|---|---|---|---|
| | | 2階北側 | |

| 部位 | 番号 | 点検項目 | 点検結果 |
|---|---|---|---|
| | | 軒天材の塗装劣化がみられる | |

| 部位 | 番号 | 点検項目 | 点検結果 |
|---|---|---|---|
| | | 塗装改修を考慮 | |

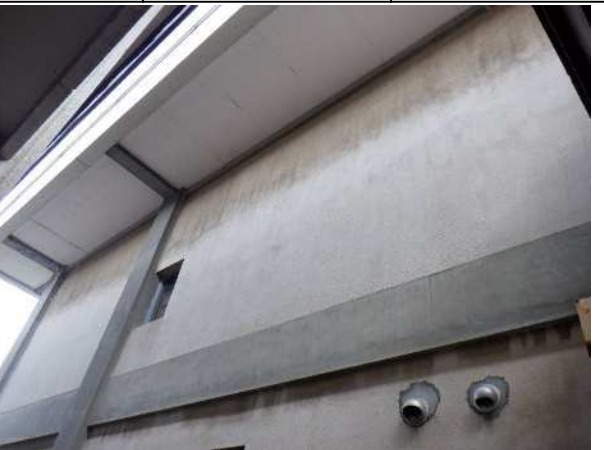
| 部位 | 番号 | 点検項目 | 点検結果 |
|---|---|---|---|
| | | 2階西側 | |

| 部位 | 番号 | 点検項目 | 点検結果 |
|---|---|---|---|
| | | 軒天材の塗装劣化がみられる | |

| 部位 | 番号 | 点検項目 | 点検結果 |
|---|---|---|---|
| | | 塗装改修を考慮 | |

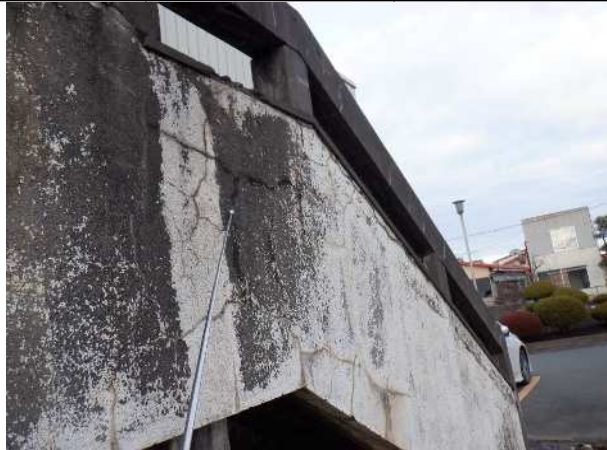
| 部位 | 番号 | 点検項目 | 点検結果 |
|---|---|---|---|
| | | 屋外階段 | |

| 部位 | 番号 | 点検項目 | 点検結果 |
|---|---|---|---|
| | | 壁に浮きがみられる | |

| 部位 | 番号 | 点検項目 | 点検結果 |
|---|---|---|---|
| | | 階段の改修が必要 | |

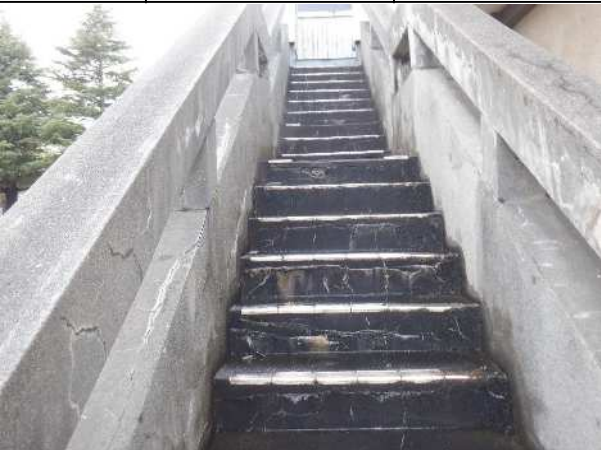
| 部位 | 番号 | 点検項目 | 点検結果 |
|---|---|---|---|
| | | 屋外階段 | |

| 部位 | 番号 | 点検項目 | 点検結果 |
|---|---|---|---|
| | | 各部の劣化がみられる | |

| 部位 | 番号 | 点検項目 | 点検結果 |
|---|---|---|---|
| | | 階段の改修が必要 | |

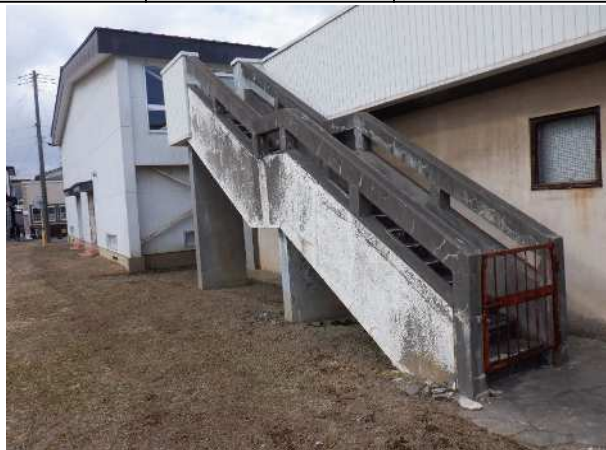
| 部位 | 番号 | 点検項目 | 点検結果 |
|---|---|---|---|
| | | 屋外階段 | |

| 部位 | 番号 | 点検項目 | 点検結果 |
|---|---|---|---|
| | | 各部の劣化がみられる | |

| 部位 | 番号 | 点検項目 | 点検結果 |
|---|---|---|---|
| | | 階段の改修が必要 | |

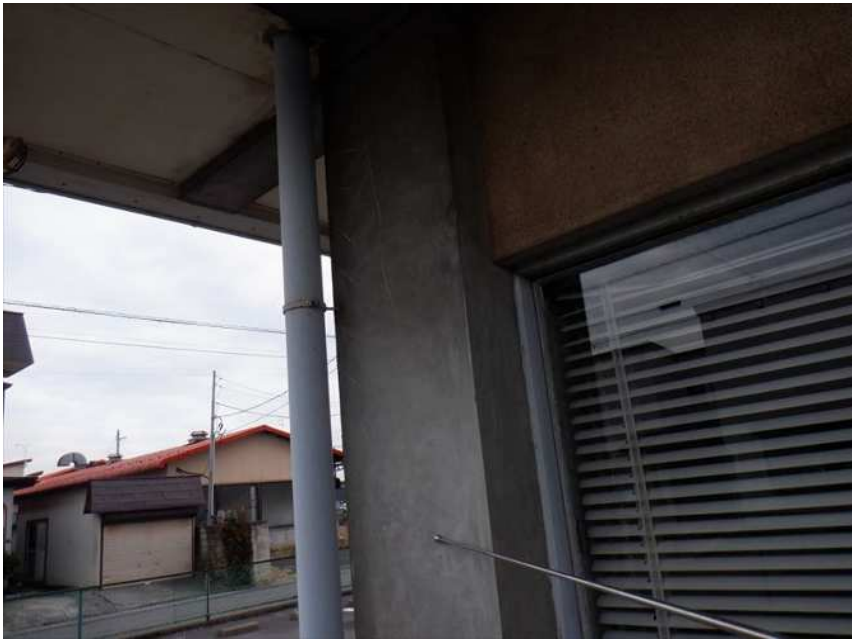
No.10

モルタル浮き部

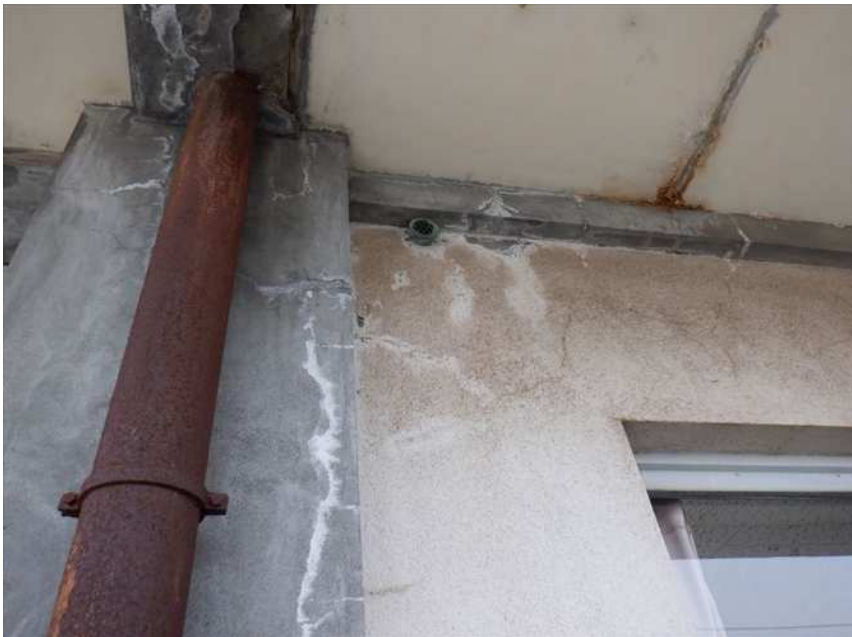
No.12

ひび割れ

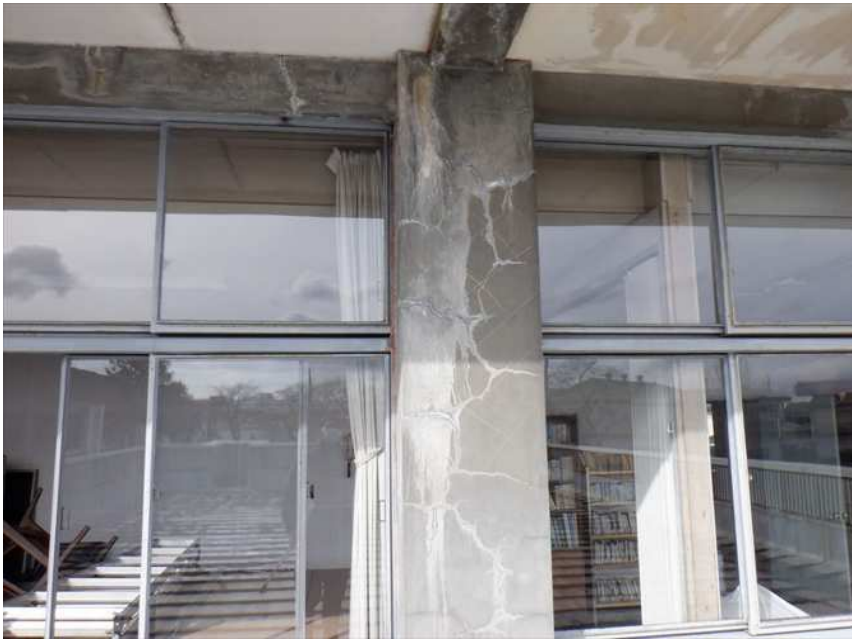
No.7

ひび割れ

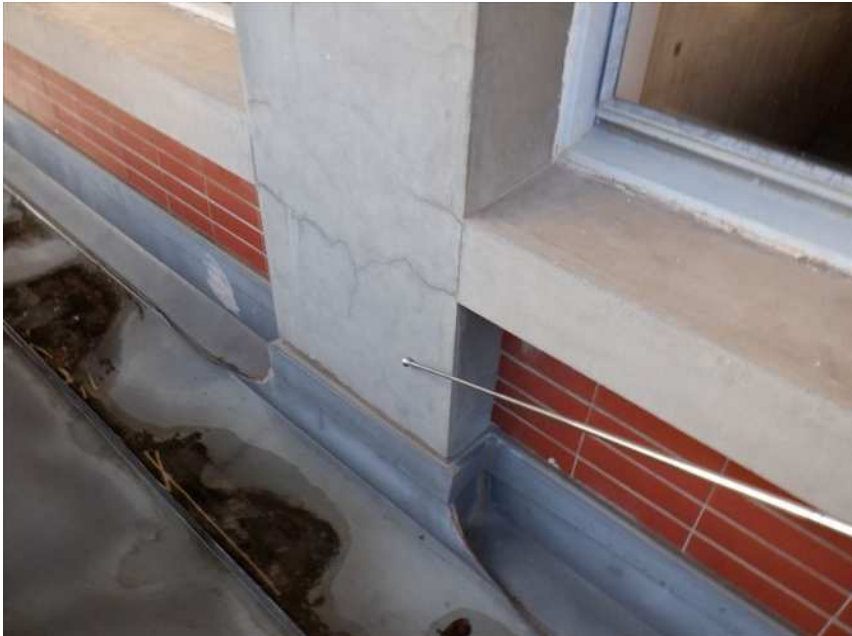
No.8

ひび割れ

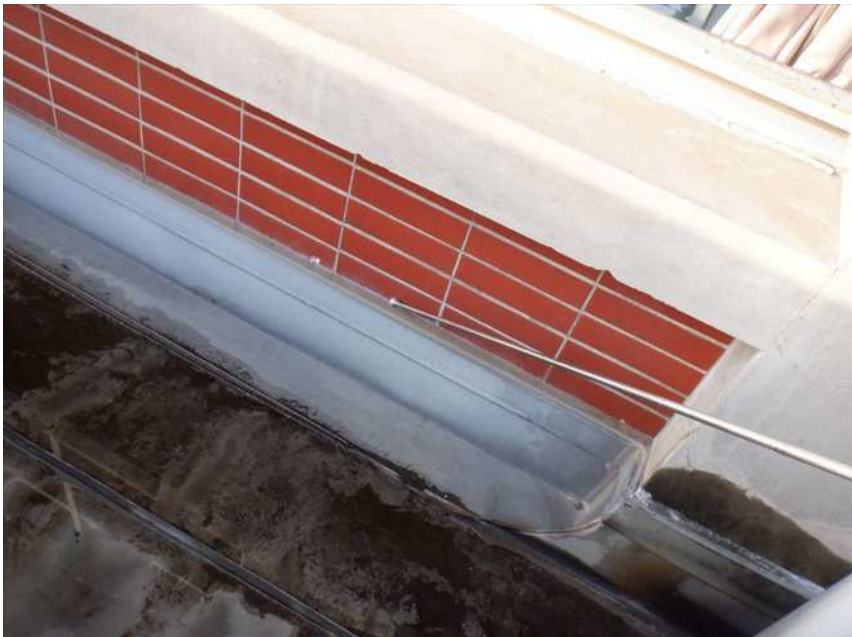
No.9

タイル浮き部

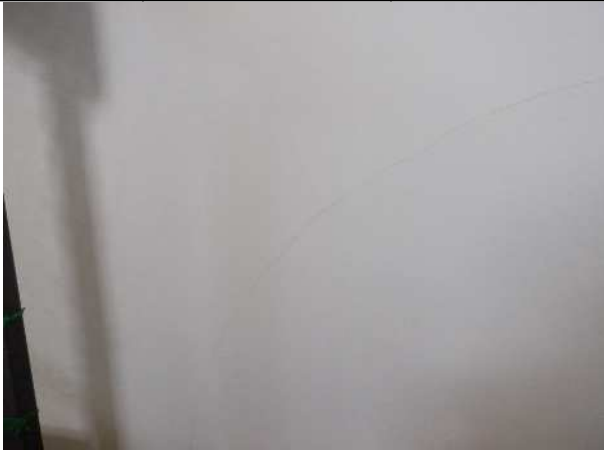
| 部位 | 番号 | 点検項目 | 点検結果 |
|---|---|---|---|
| | | 内部階段 踊場付近壁にひび割れがみられる | |

| 部位 | 番号 | 点検項目 | 点検結果 |
|---|---|---|---|
| | | 経過観察のうえ、補修を考慮 | |

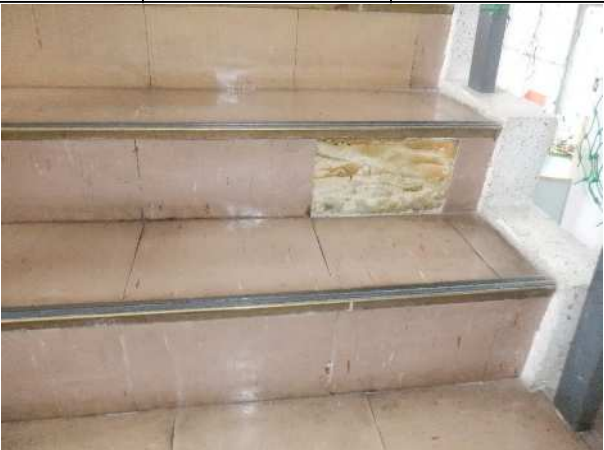
| 部位 | 番号 | 点検項目 | 点検結果 |
|---|---|---|---|
| | | 内部階段 踊場付蹴込部分の仕上材剥離がみられる | |

| 部位 | 番号 | 点検項目 | 点検結果 |
|---|---|---|---|
| | | 経過観察のうえ、張替等考慮 | |

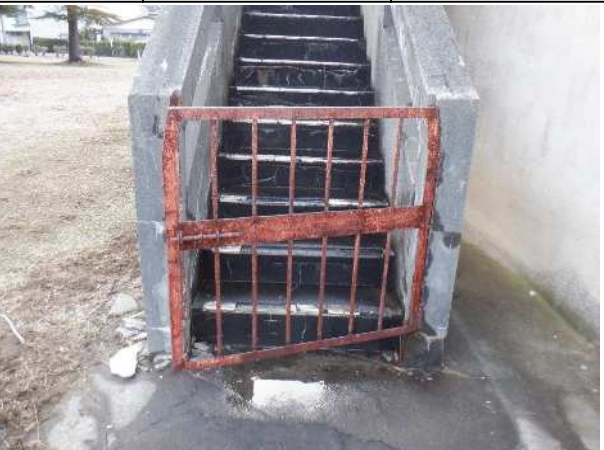
| 部位 | 番号 | 点検項目 | 点検結果 |
|---|---|---|---|
| | | 外部階段 | |

| 部位 | 番号 | 点検項目 | 点検結果 |
|---|---|---|---|
| | | 門扉の錆がみられる | |

| 部位 | 番号 | 点検項目 | 点検結果 |
|---|---|---|---|
| | | 塗装改修を考慮 | |

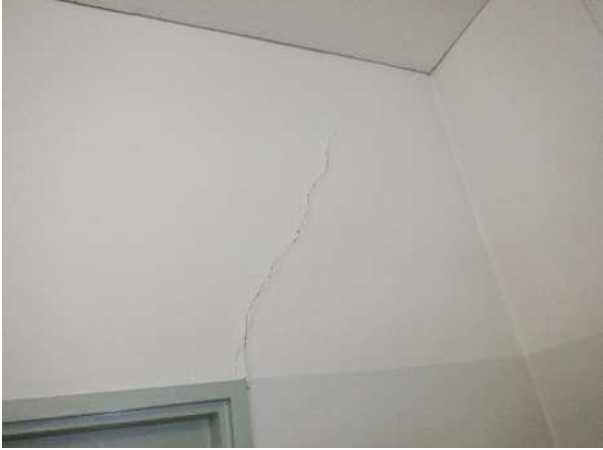
| 部位 | 番号 | 点検項目 | 点検結果 |
|---|---|---|---|
| | | 1階廊下宿直室付近 | |

| 部位 | 番号 | 点検項目 | 点検結果 |
|---|---|---|---|
| | | 壁にひび割れがみられる | |

| 部位 | 番号 | 点検項目 | 点検結果 |
|---|---|---|---|
| | | 経過観察のうえ、補修を考慮 | |

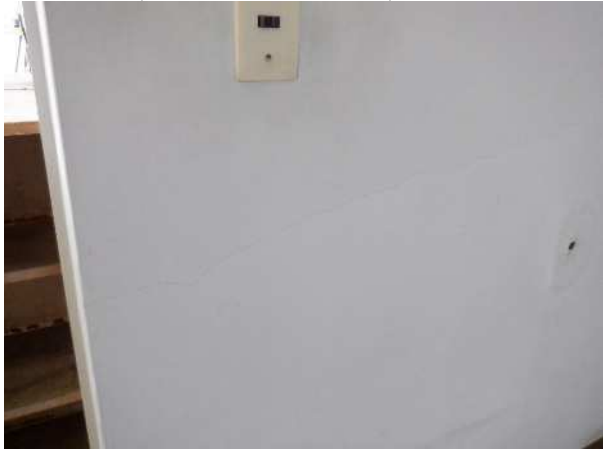
| 部位 | 番号 | 点検項目 | 点検結果 |
|---|---|---|---|
| | | 1階玄関ロビー 玄関付近 | |

| 部位 | 番号 | 点検項目 | 点検結果 |
|---|---|---|---|
| | | 壁にひび割れがみられる | |

| 部位 | 番号 | 点検項目 | 点検結果 |
|---|---|---|---|
| | | 経過観察のうえ、補修を考慮 | |

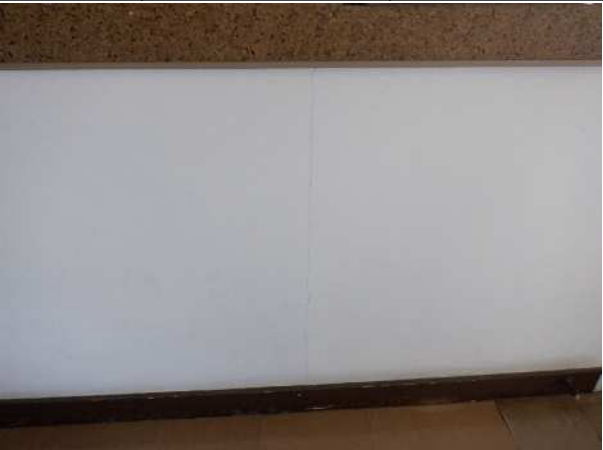
| 部位 | 番号 | 点検項目 | 点検結果 |
|---|---|---|---|
| | | 1階玄関ロビー 調理実習室付近 | |

| 部位 | 番号 | 点検項目 | 点検結果 |
|---|---|---|---|
| | | 壁にひび割れがみられる | |

| 部位 | 番号 | 点検項目 | 点検結果 |
|---|---|---|---|
| | | 経過観察のうえ、補修を考慮 | |

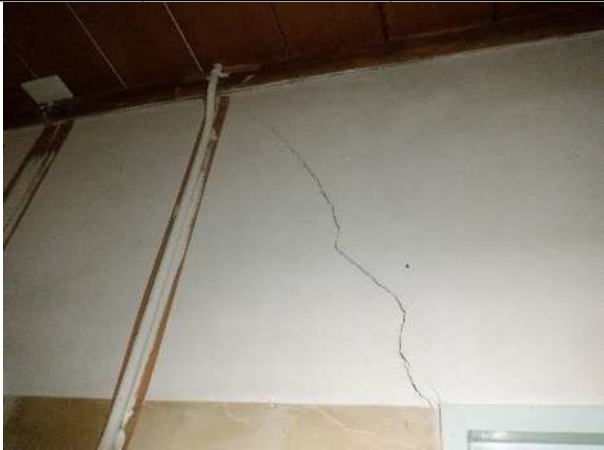
| 部位 | 番号 | 点検項目 | 点検結果 |
|---|---|---|---|
| | 1階宿直室 | | |

| 部位 | 番号 | 点検項目 | 点検結果 |
|---|---|---|---|
| | 壁にひび割れがみられる | | |

| 部位 | 番号 | 点検項目 | 点検結果 |
|---|---|---|---|
| | 経過観察のうえ、補修を考慮 | | |

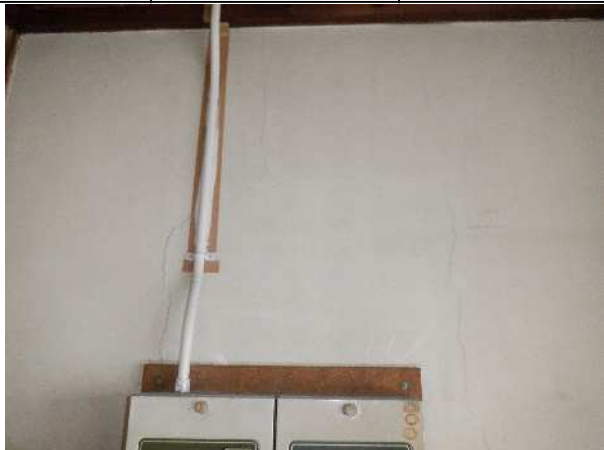
| 部位 | 番号 | 点検項目 | 点検結果 |
|---|---|---|---|
| | 1階宿直室 | | |

| 部位 | 番号 | 点検項目 | 点検結果 |
|---|---|---|---|
| | 壁にひび割れがみられる | | |

| 部位 | 番号 | 点検項目 | 点検結果 |
|---|---|---|---|
| | 経過観察のうえ、補修を考慮 | | |

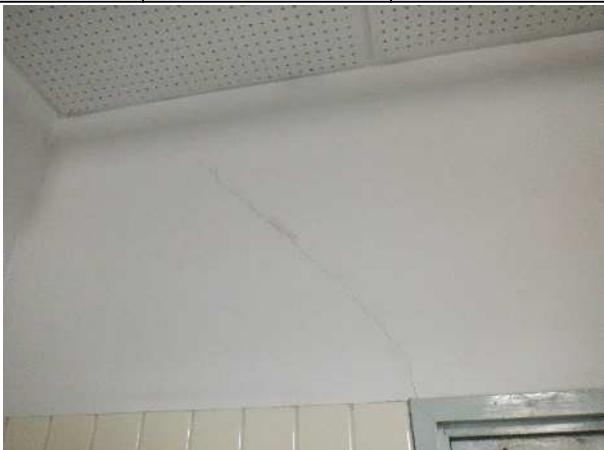
| 部位 | 番号 | 点検項目 | 点検結果 |
|---|---|---|---|
| | 1階男子トイレ | | |

| 部位 | 番号 | 点検項目 | 点検結果 |
|---|---|---|---|
| | 壁にひび割れがみられる | | |

| 部位 | 番号 | 点検項目 | 点検結果 |
|---|---|---|---|
| | 経過観察のうえ、補修を考慮 | | |

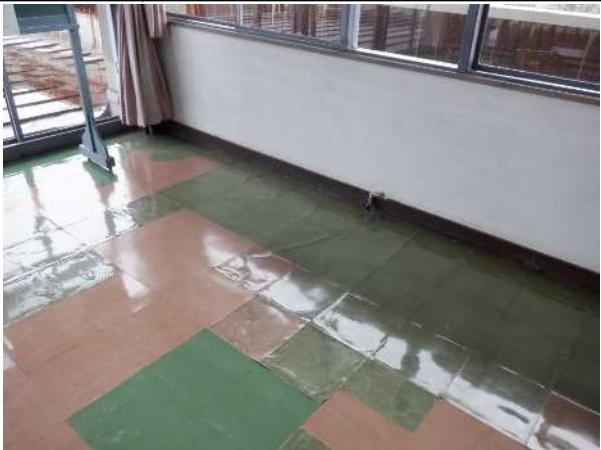
| 部位 | 番号 | 点検項目 | 点検結果 |
|---|---|---|---|
| | | 2階集会室1 | |

| 部位 | 番号 | 点検項目 | 点検結果 |
|---|---|---|---|
| | | 床仕上材にひび割れがみられる | |

| 部位 | 番号 | 点検項目 | 点検結果 |
|---|---|---|---|
| | | 経過観察のうえ、張替等考慮 | |

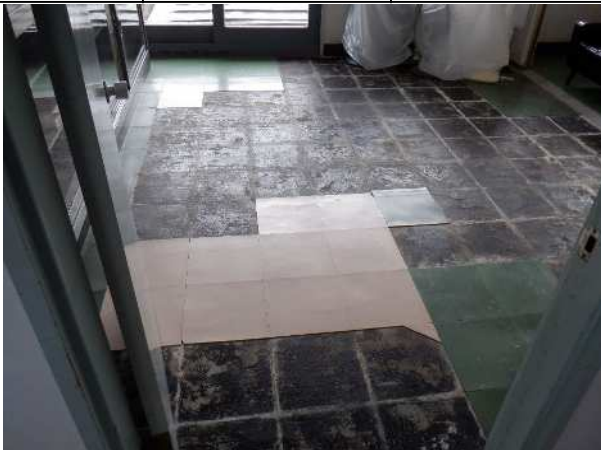
| 部位 | 番号 | 点検項目 | 点検結果 |
|---|---|---|---|
| | | 2階図書室 | |

| 部位 | 番号 | 点検項目 | 点検結果 |
|---|---|---|---|
| | | 仕上材の剥離がみられる | |

| 部位 | 番号 | 点検項目 | 点検結果 |
|---|---|---|---|
| | | 経過観察のうえ、張替等考慮 | |

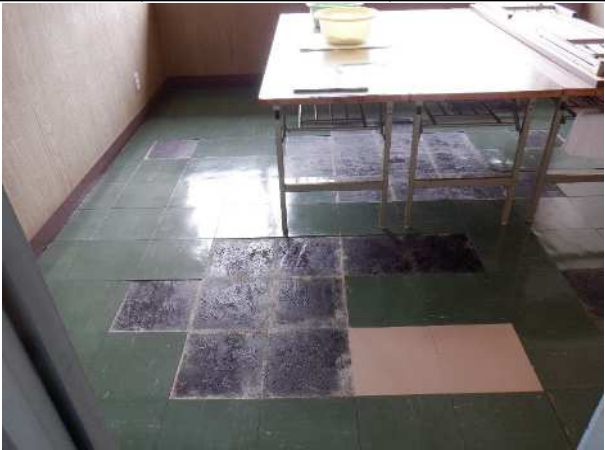
| 部位 | 番号 | 点検項目 | 点検結果 |
|---|---|---|---|
| | | 2階集会室3 | |

| 部位 | 番号 | 点検項目 | 点検結果 |
|---|---|---|---|
| | | 仕上材の剥離がみられる | |

| 部位 | 番号 | 点検項目 | 点検結果 |
|---|---|---|---|
| | | 経過観察のうえ、張替等考慮 | |

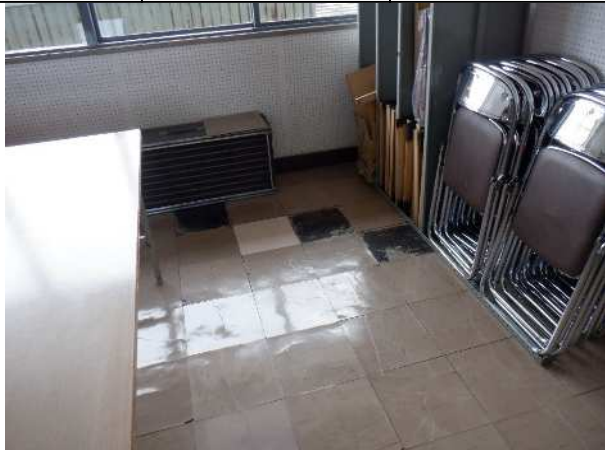
| 部位 | 番号 | 点検項目 | 点検結果 |
|---|---|---|---|
| | | 2階音楽室 | |

| 部位 | 番号 | 点検項目 | 点検結果 |
|---|---|---|---|
| | | 仕上材の剥離がみられる | |

| 部位 | 番号 | 点検項目 | 点検結果 |
|---|---|---|---|
| | | 経過観察のうえ、張替等考慮 | |

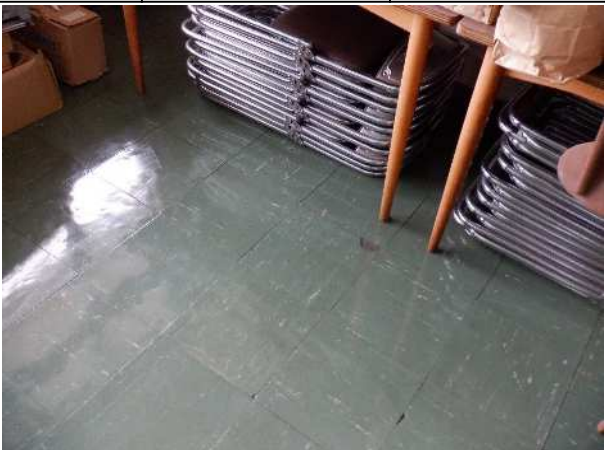
| 部位 | 番号 | 点検項目 | 点検結果 |
|---|---|---|---|
| | | 2階集会室4 | |

| 部位 | 番号 | 点検項目 | 点検結果 |
|---|---|---|---|
| | | 仕上材の剥離がみられる | |

| 部位 | 番号 | 点検項目 | 点検結果 |
|---|---|---|---|
| | | 経過観察のうえ、張替等考慮 | |

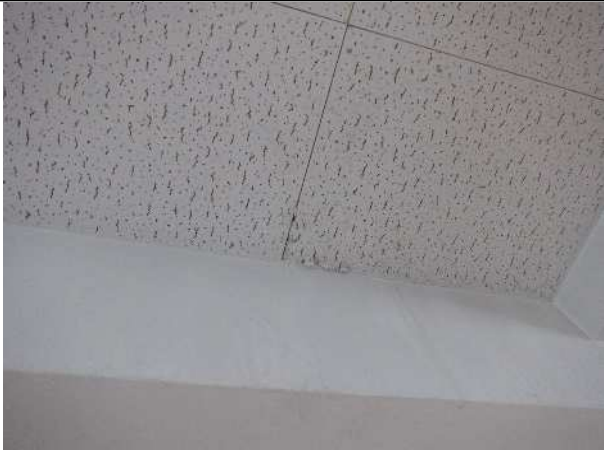
| 部位 | 番号 | 点検項目 | 点検結果 |
|---|---|---|---|
| | | 1階研修室 中央付近 | |

| 部位 | 番号 | 点検項目 | 点検結果 |
|---|---|---|---|
| | | 天井材に破損がみられる | |

| 部位 | 番号 | 点検項目 | 点検結果 |
|---|---|---|---|
| | | 経過観察のうえ、張替等考慮 | |

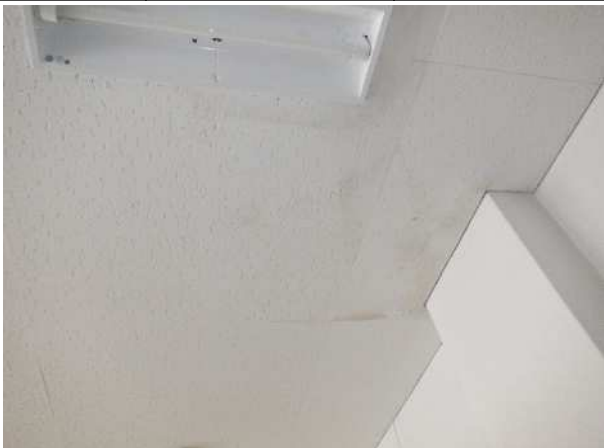
| 部位 | 番号 | 点検項目 | 点検結果 |
|---|---|---|---|
| | | 1階廊下宿直室付近 | |

| 部位 | 番号 | 点検項目 | 点検結果 |
|---|---|---|---|
| | | 天井材に漏水跡がみられる | |

| 部位 | 番号 | 点検項目 | 点検結果 |
|---|---|---|---|
| | | 屋上面改修のうえ、張替等考慮 | |

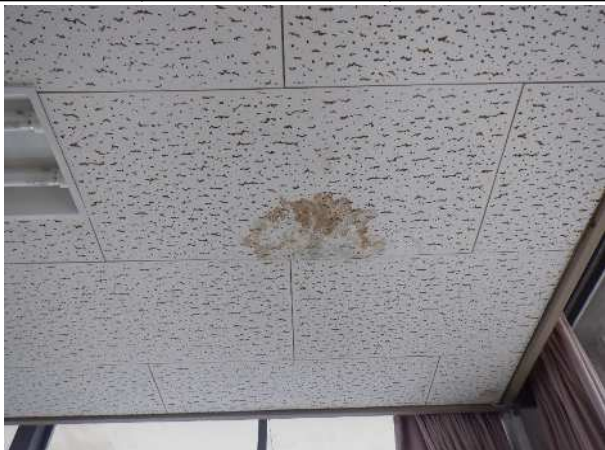
| 部位 | 番号 | 点検項目 | 点検結果 |
|---|---|---|---|
| | | 2階集会室1 南東側 | |

| 部位 | 番号 | 点検項目 | 点検結果 |
|---|---|---|---|
| | | 天井材に漏水跡がみられる | |

| 部位 | 番号 | 点検項目 | 点検結果 |
|---|---|---|---|
| | | 屋上面改修のうえ、張替等考慮 | |

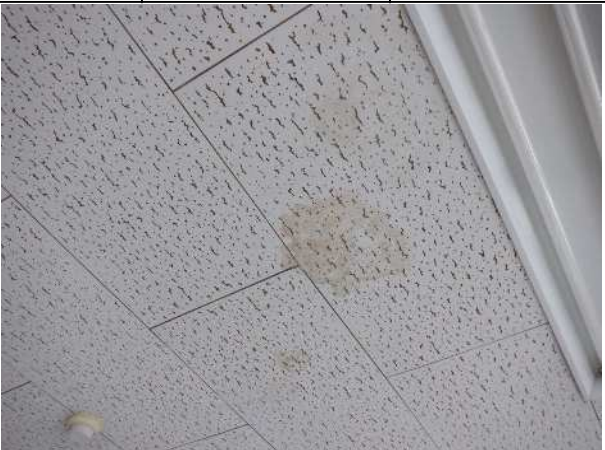
| 部位 | 番号 | 点検項目 | 点検結果 |
|---|---|---|---|
| | | 2階集会室1 中央付近 | |

| 部位 | 番号 | 点検項目 | 点検結果 |
|---|---|---|---|
| | | 天井材に漏水跡がみられる | |

| 部位 | 番号 | 点検項目 | 点検結果 |
|---|---|---|---|
| | | 屋上面改修のうえ、張替等考慮 | |

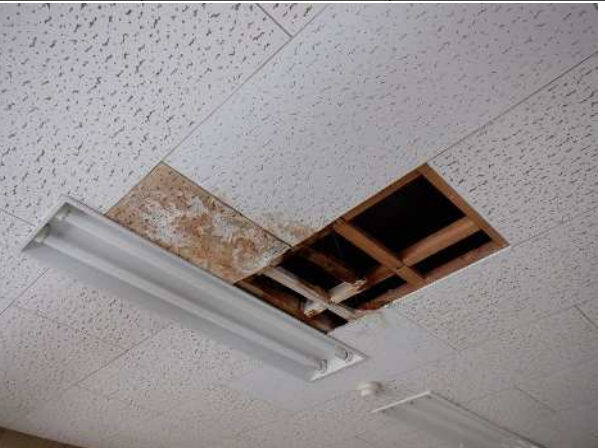
| 部位 | 番号 | 点検項目 | 点検結果 |
|---|---|---|---|
| | | 2階集会室3 | |

| 部位 | 番号 | 点検項目 | 点検結果 |
|---|---|---|---|
| | | 天井材に漏水跡、破損がみられる | |

| 部位 | 番号 | 点検項目 | 点検結果 |
|---|---|---|---|
| | | 屋上面改修のうえ、張替等考慮 | |

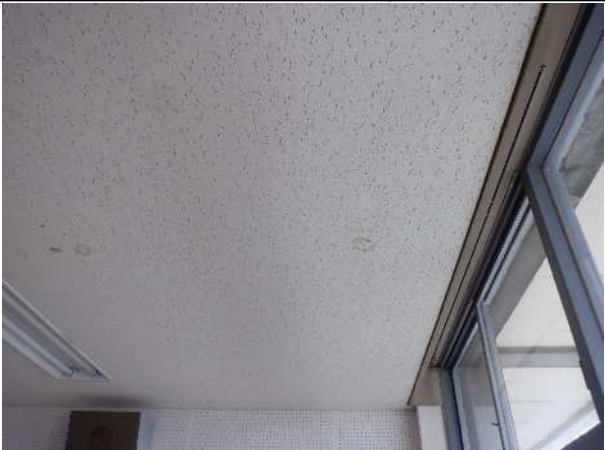
| 部位 | 番号 | 点検項目 | 点検結果 |
|---|---|---|---|
| | | 2階音楽室 | |

| 部位 | 番号 | 点検項目 | 点検結果 |
|---|---|---|---|
| | | 天井材に漏水跡がみられる | |

| 部位 | 番号 | 点検項目 | 点検結果 |
|---|---|---|---|
| | | 屋上面改修のうえ、張替等考慮 | |

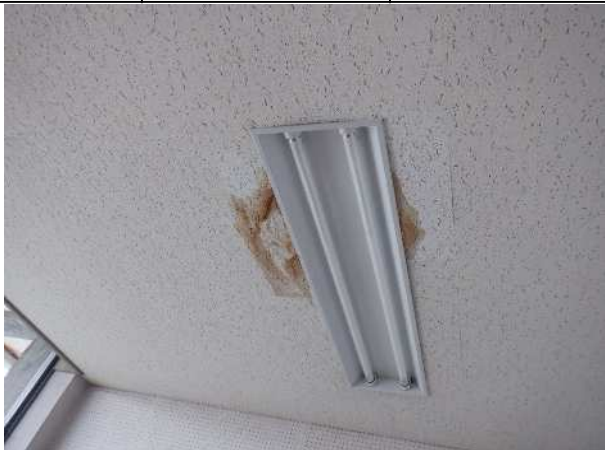
| 部位 | 番号 | 点検項目 | 点検結果 |
|---|---|---|---|
| | | 2階集会室2 | |

| 部位 | 番号 | 点検項目 | 点検結果 |
|---|---|---|---|
| | | 天井材に漏水跡がみられる | |

| 部位 | 番号 | 点検項目 | 点検結果 |
|---|---|---|---|
| | | 屋上面改修のうえ、張替等考慮 | |

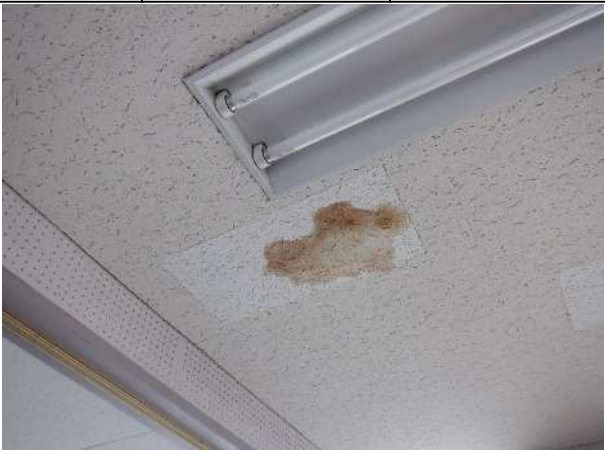
| 部位 | 番号 | 点検項目 | 点検結果 |
|---|---|---|---|
| | | 2階集会室2 | |

| 部位 | 番号 | 点検項目 | 点検結果 |
|---|---|---|---|
| | | 天井材に漏水跡がみられる | |

| 部位 | 番号 | 点検項目 | 点検結果 |
|---|---|---|---|
| | | 屋上面改修のうえ、張替等考慮 | |

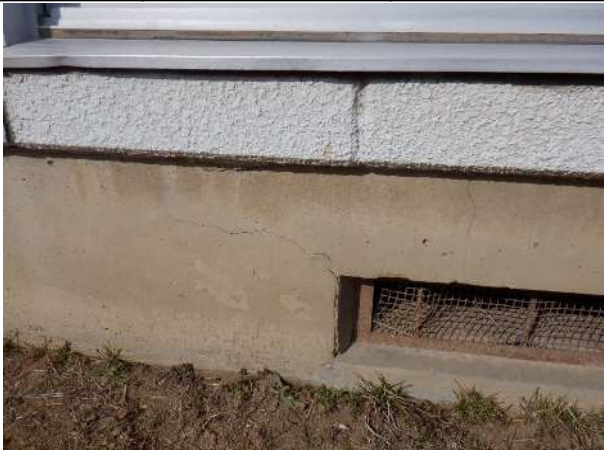
| 部位 | 番号 | 点検項目 | 点検結果 |
|---|---|---|---|
| | | 南側基礎立上り部にひび割れがみられる | |

| 部位 | 番号 | 点検項目 | 点検結果 |
|---|---|---|---|
| | | 経過観察のうえ、補修を考慮 | |

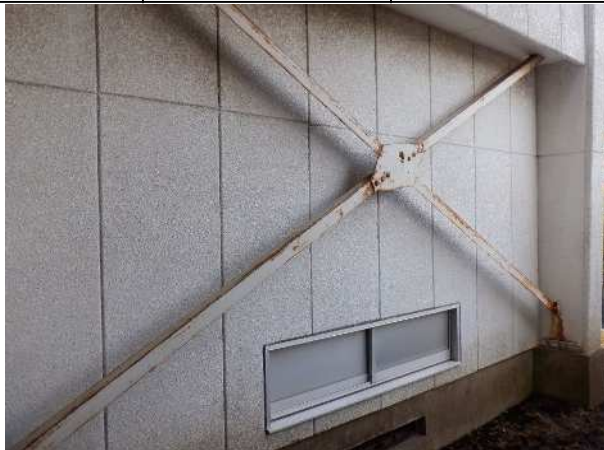
| 部位 | 番号 | 点検項目 | 点検結果 |
|---|---|---|---|
| | | 北東面ブレースに錆の発生がみられる | |

| 部位 | 番号 | 点検項目 | 点検結果 |
|---|---|---|---|
| | | 経過観察のうえ、塗装改修を考慮 | |

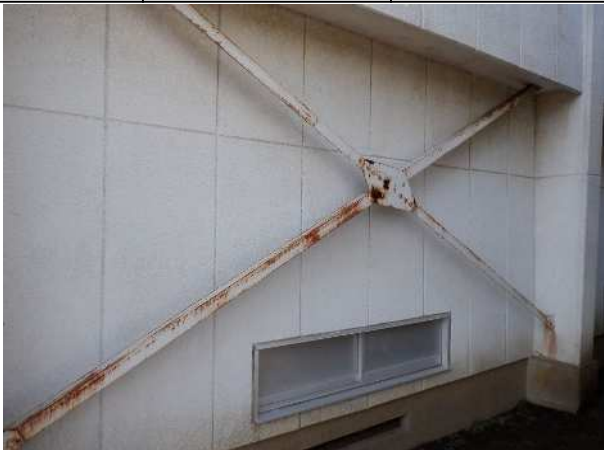
| 部位 | 番号 | 点検項目 | 点検結果 |
|---|---|---|---|
| | | 南東面ブレースに錆の発生がみられる | |

| 部位 | 番号 | 点検項目 | 点検結果 |
|---|---|---|---|
| | | 経過観察のうえ、塗装改修を考慮 | |

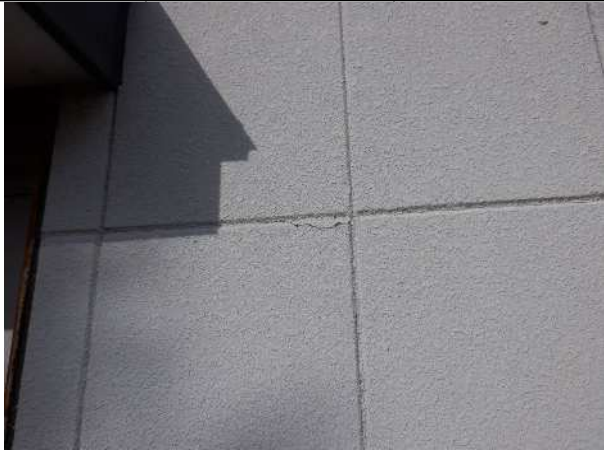
| 部位 | 番号 | 点検項目 | 点検結果 |
|---|---|---|---|
| | | 南側外壁材にひび割れ、損傷がみられる | |

| 部位 | 番号 | 点検項目 | 点検結果 |
|---|---|---|---|
| | | 経過観察のうえ、外壁材補修セメント等にて補修を考慮 | |

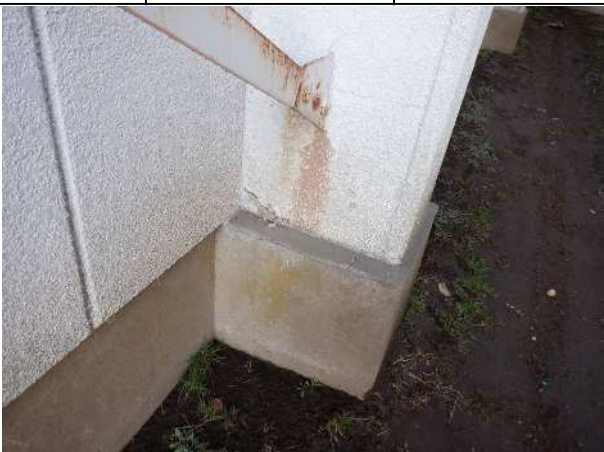
| 部位 | 番号 | 点検項目 | 点検結果 |
|---|---|---|---|
| | | 南東側外壁材にひび割れ、損傷がみられる | |

| 部位 | 番号 | 点検項目 | 点検結果 |
|---|---|---|---|
| | | 経過観察のうえ、外壁材補修セメント等にて補修を考慮 | |

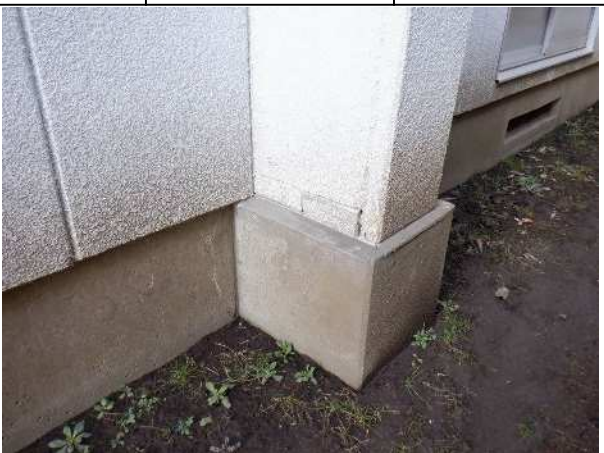
| 部位 | 番号 | 点検項目 | 点検結果 |
|---|---|---|---|
| | | 南東側外壁材にひび割れ、損傷がみられる | |

| 部位 | 番号 | 点検項目 | 点検結果 |
|---|---|---|---|
| | | 経過観察のうえ、外壁材補修セメント等にて補修を考慮 | |

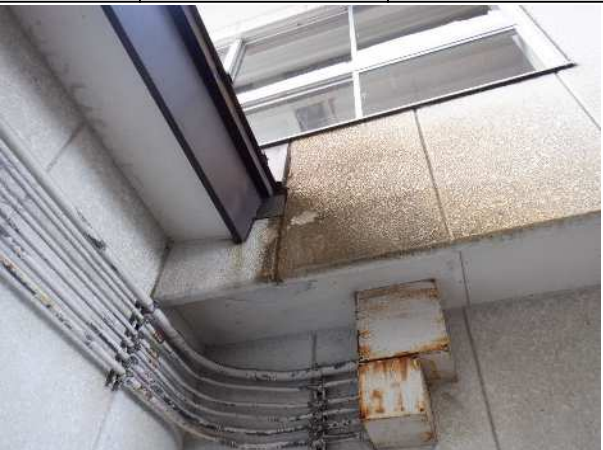
| 部位 | 番号 | 点検項目 | 点検結果 |
|---|---|---|---|
| | | 廊下付近東面外壁材にひび割れ、損傷がみられる | |

| 部位 | 番号 | 点検項目 | 点検結果 |
|---|---|---|---|
| | | 経過観察のうえ、外壁材補修セメント等にて補修を考慮 | |

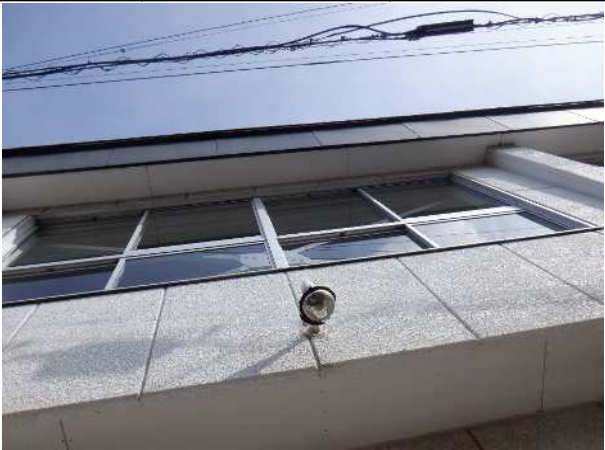
| 部位 | 番号 | 点検項目 | 点検結果 |
|---|---|---|---|
| | 西側屋外照明器具に錆の発生等損傷がみられる | | |

| 部位 | 番号 | 点検項目 | 点検結果 |
|---|---|---|---|
| 器具の交換を考慮、不使用なら撤去も考慮 | | | |

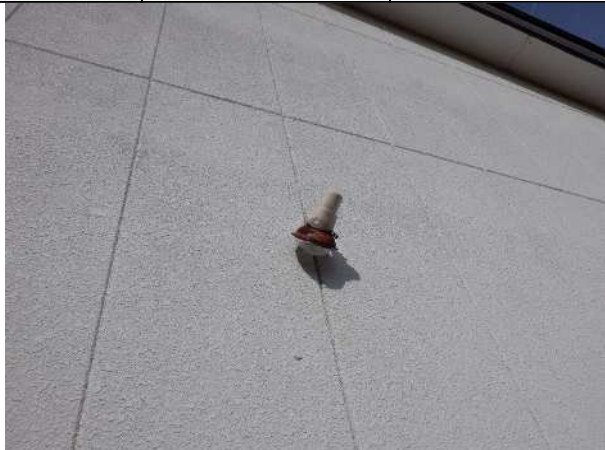
| 部位 | 番号 | 点検項目 | 点検結果 |
|---|---|---|---|
| | 南側屋外照明器具に錆の発生等損傷がみられる | | |

| 部位 | 番号 | 点検項目 | 点検結果 |
|---|---|---|---|
| 器具の交換を考慮、不使用なら撤去も考慮 | | | |

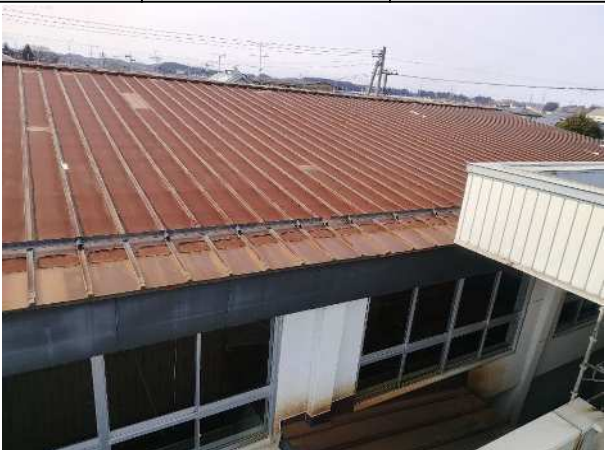
| 部位 | 番号 | 点検項目 | 点検結果 |
|---|---|---|---|
| | 屋根材に錆や損傷がみられる（軒先、鼻隠し共） | | |

| 部位 | 番号 | 点検項目 | 点検結果 |
|---|---|---|---|
| 屋根の改修が必要 | | | |

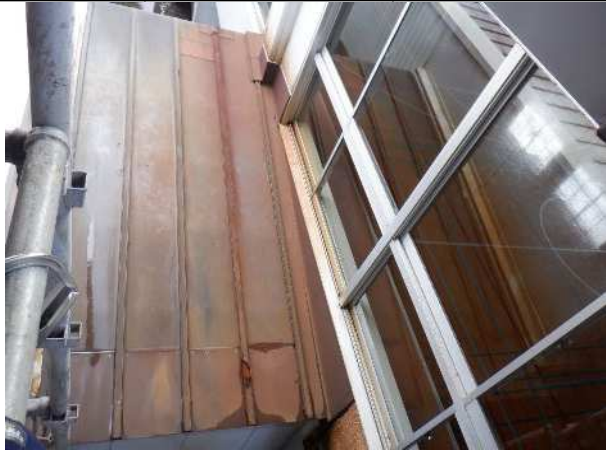
| 部位 | 番号 | 点検項目 | 点検結果 |
|---|---|---|---|
| | | 渡り廊下屋根材に錆や損傷がみられる | |

| 部位 | 番号 | 点検項目 | 点検結果 |
|---|---|---|---|
| | | 屋根の改修が必要 | |

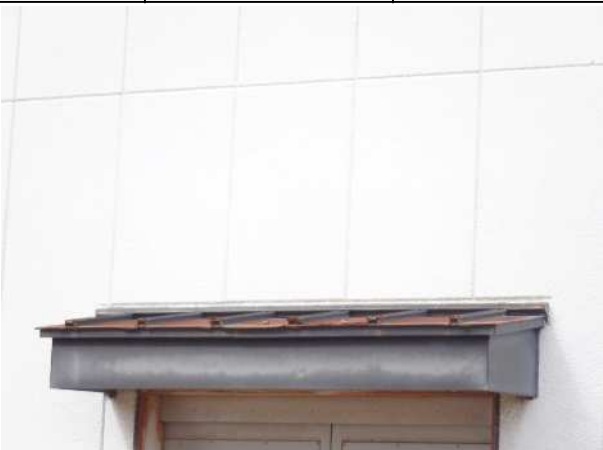
| 部位 | 番号 | 点検項目 | 点検結果 |
|---|---|---|---|
| | | 南側庇に錆の発生がみられる | |

| 部位 | 番号 | 点検項目 | 点検結果 |
|---|---|---|---|
| | | 屋根の改修が必要 | |

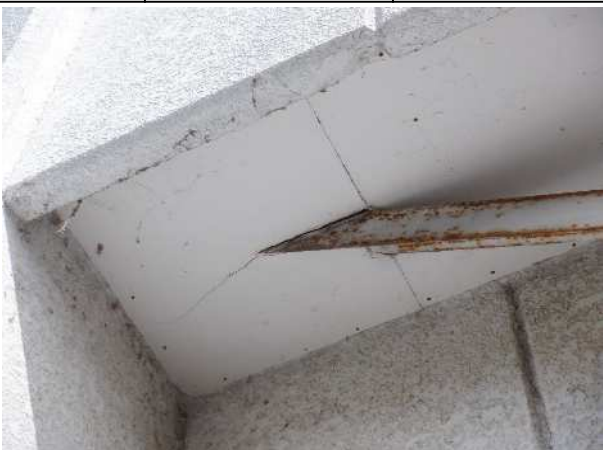
| 部位 | 番号 | 点検項目 | 点検結果 |
|---|---|---|---|
| | | 南西側付近軒天材に損傷がみられる | |

| 部位 | 番号 | 点検項目 | 点検結果 |
|---|---|---|---|
| | | 軒天材の張替等考慮 | |

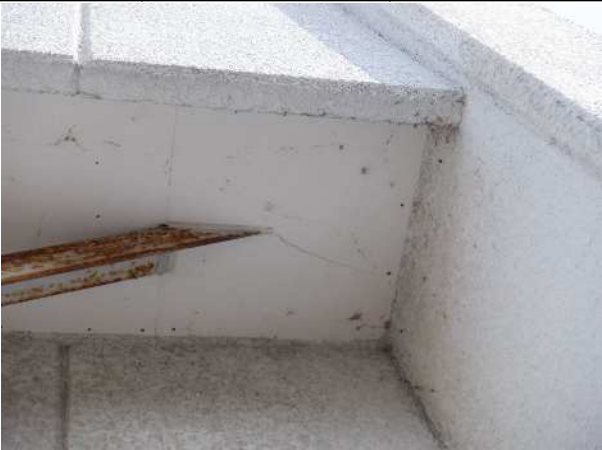
| 部位 | 番号 | 点検項目 | 点検結果 |
|---|---|---|---|
| | | 南西側渡り廊下付近軒天材に損傷がみられる | |

| 部位 | 番号 | 点検項目 | 点検結果 |
|---|---|---|---|
| | | 軒天材の張替等考慮 | |

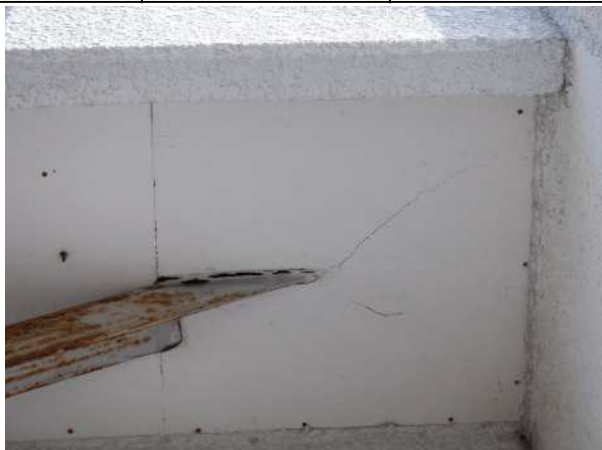
| 部位 | 番号 | 点検項目 | 点検結果 |
|---|---|---|---|
| | | 北西側渡り廊下付近軒天材に損傷がみられる | |

| 部位 | 番号 | 点検項目 | 点検結果 |
|---|---|---|---|
| | | 軒天材の張替等考慮 | |

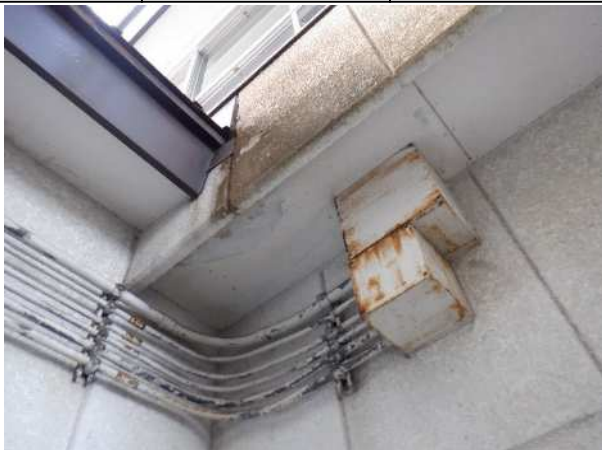
| 部位 | 番号 | 点検項目 | 点検結果 |
|---|---|---|---|
| | | 東側渡り廊下付近軒天材に損傷がみられる | |

| 部位 | 番号 | 点検項目 | 点検結果 |
|---|---|---|---|
| | | 軒天材の張替等考慮 | |

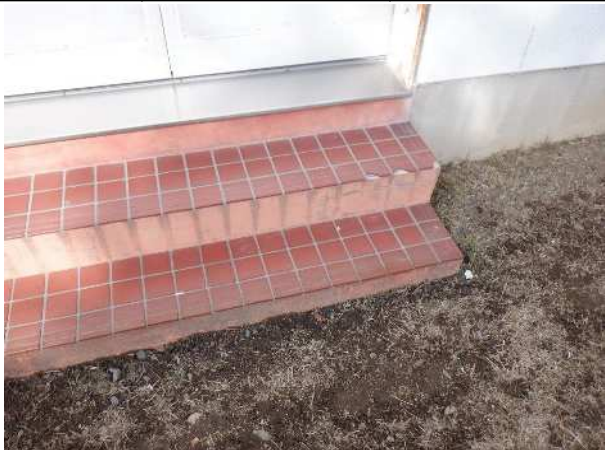
| 部位 | 番号 | 点検項目 | 点検結果 |
|---|---|---|---|
| | 南側出入口階段タイル仕上に破損がみられる | | |

| 部位 | 番号 | 点検項目 | 点検結果 |
|---|---|---|---|
| | 経過観察のうえ、補修を考慮 | | |

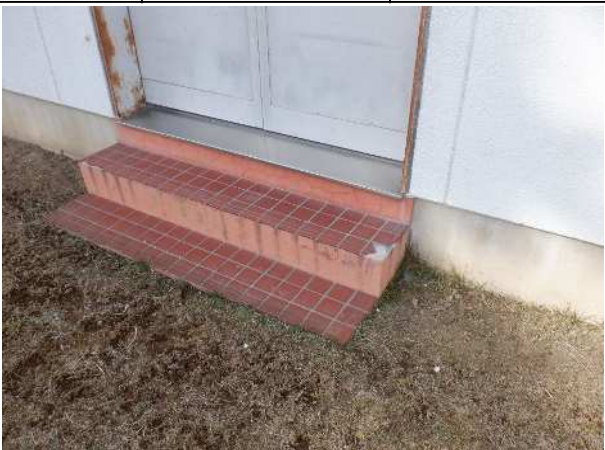
| 部位 | 番号 | 点検項目 | 点検結果 |
|---|---|---|---|
| | 南側出入口階段タイル仕上に破損がみられる | | |

| 部位 | 番号 | 点検項目 | 点検結果 |
|---|---|---|---|
| | 経過観察のうえ、補修を考慮 | | |

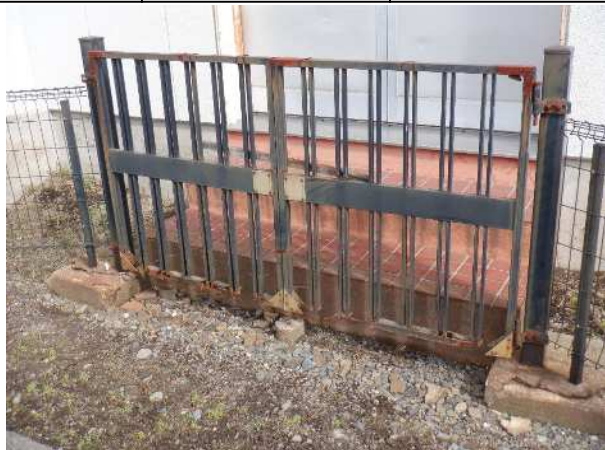
| 部位 | 番号 | 点検項目 | 点検結果 |
|---|---|---|---|
| | 西側門扉に錆による損傷がみられる | | |

| 部位 | 番号 | 点検項目 | 点検結果 |
|---|---|---|---|
| | 門扉の改修を考慮 | | |

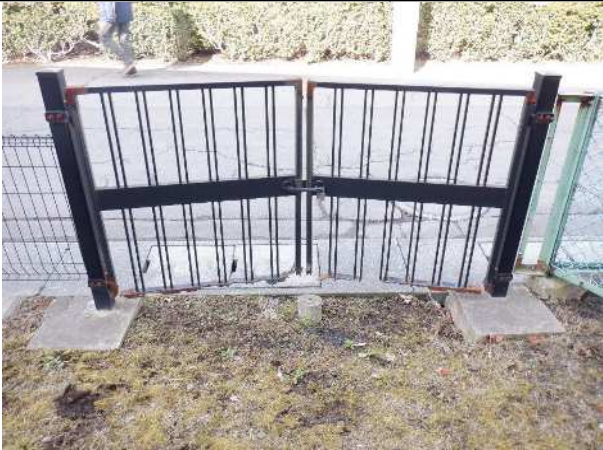
| 部位 | 番号 | 点検項目 | 点検結果 |
|---|---|---|---|
| | 北側門扉に錆による損傷がみられる | | |

| 部位 | 番号 | 点検項目 | 点検結果 |
|---|---|---|---|
| | 門扉の改修を考慮 | | |

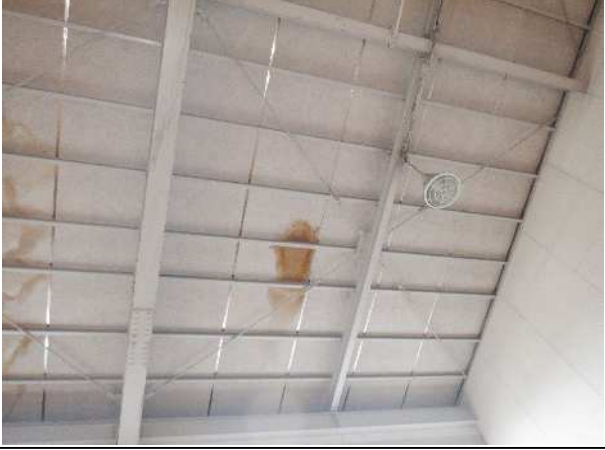
| 部位 | 番号 | 点検項目 | 点検結果 |
|---|---|---|---|
| | | 西側X5通り付近 | |

| 部位 | 番号 | 点検項目 | 点検結果 |
|---|---|---|---|
| | | 体育館内部天井材に漏水跡がみられる | |

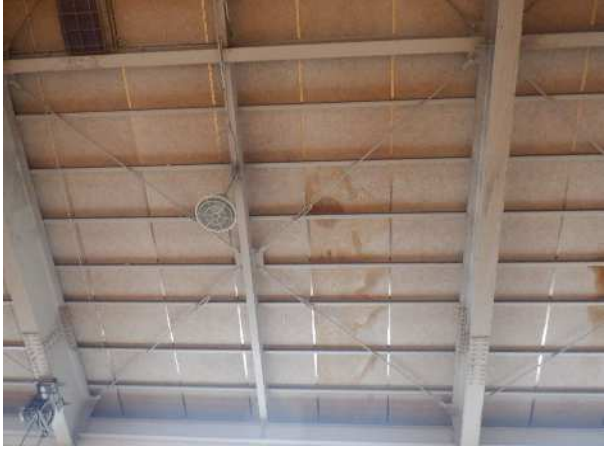
| 部位 | 番号 | 点検項目 | 点検結果 |
|---|---|---|---|
| | | 西側X5通り付近 | |

| 部位 | 番号 | 点検項目 | 点検結果 |
|---|---|---|---|
| | | 体育館内部天井材に漏水跡がみられる | |

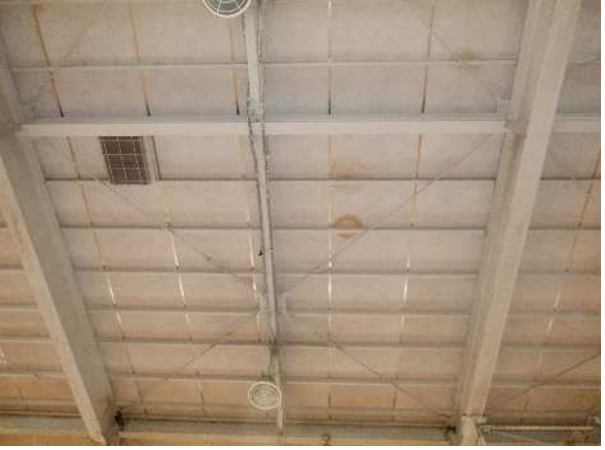
| 部位 | 番号 | 点検項目 | 点検結果 |
|---|---|---|---|
| | | 中央X5通り付近 | |

| 部位 | 番号 | 点検項目 | 点検結果 |
|---|---|---|---|
| | | 体育館内部天井材に漏水跡がみられる | |

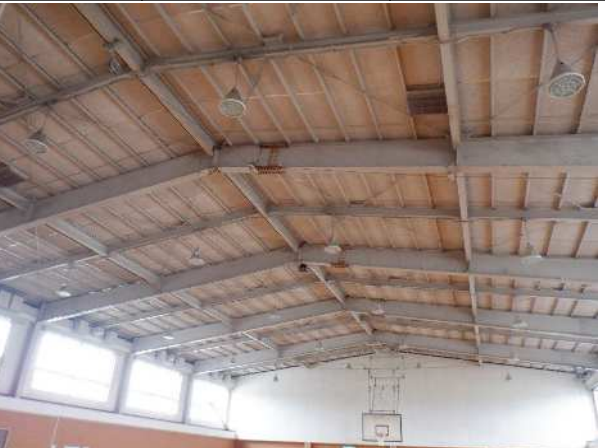
| 部位 | 番号 | 点検項目 | 点検結果 |
|---|---|---|---|
| | | 鉄骨ジョイント部分に錆の発生がみられる | |

| 部位 | 番号 | 点検項目 | 点検結果 |
|---|---|---|---|
| | | 経過観察のうえ、塗装改修を考慮 | |

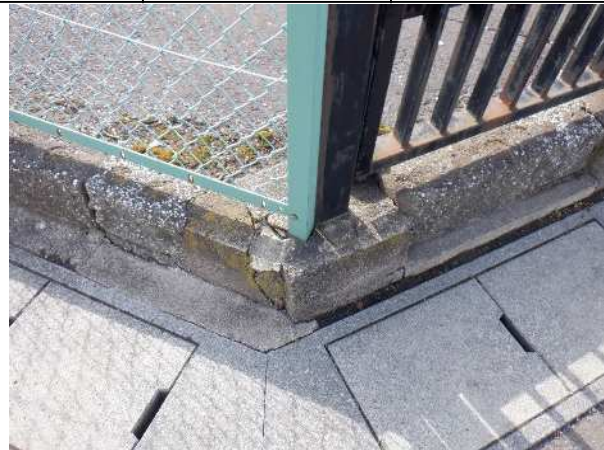
| 部位 | 番号 | 点検項目 | 点検結果 |
|---|---|---|---|
| | 東側門扉付近 | | |

| 部位 | 番号 | 点検項目 | 点検結果 |
|---|---|---|---|
| | フェンス基礎にひび割れがみられる | | |
