## 建築物・建築設備定期点検

## 外壁打診調査

## 事務所棟

勤労青少年ホーム（事務所棟）

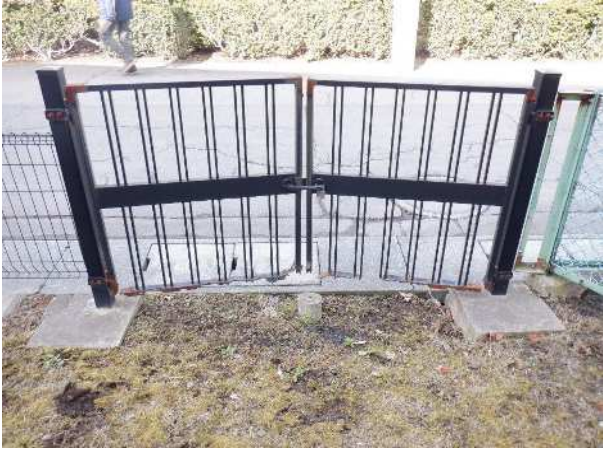
| 部位 | 番号 | 点検項目 | 点検結果 |
|---|---|---|---|
| | | 北側門扉に錆による損傷がみられる | |

| 部位 | 番号 | 点検項目 | 点検結果 |
|---|---|---|---|
| | | 門扉の改修を考慮 | |

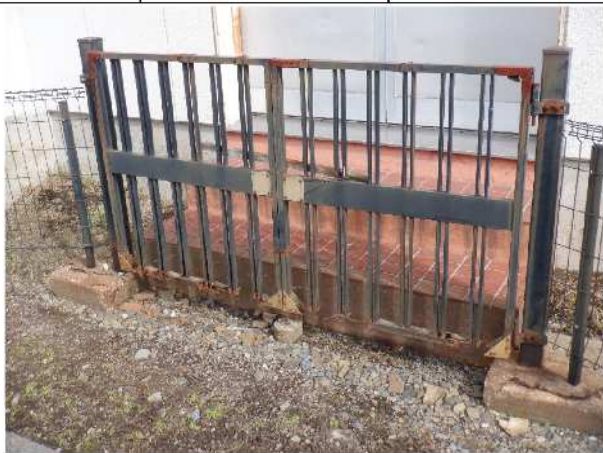
| 部位 | 番号 | 点検項目 | 点検結果 |
|---|---|---|---|
| | | 西側門扉に錆による損傷がみられる | |

| 部位 | 番号 | 点検項目 | 点検結果 |
|---|---|---|---|
| | | 門扉の改修を考慮 | |
