## 優先度の高い修繕（案）

勤労青少年ホーム（体育館）

勤労青少年ホーム（事務所棟）

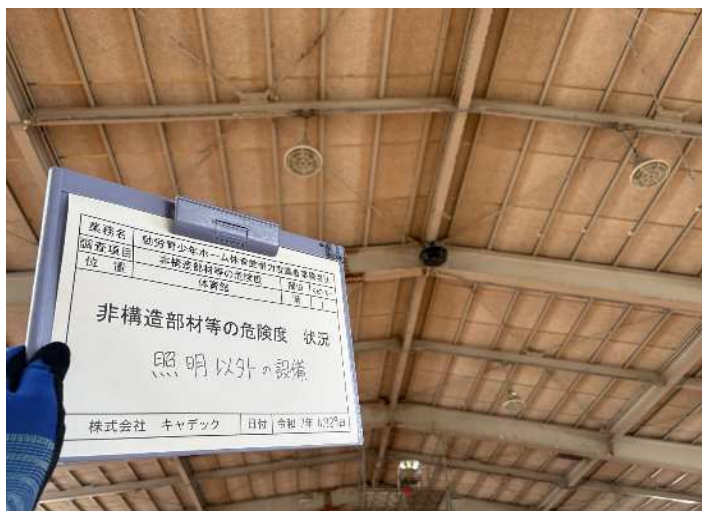
| 写真 No. | 非構造部材-7 |

スピーカーが構造体(鉄骨部材)に緊

結されていない

落下防止対策が行われていない

| 部 位 | 劣化・損傷状況 | 危険性 | 修繕内容（案） | 備 考 |
|---|---|---|---|---|
| 吊下げ放送器具<br>（スピーカー） | - | 地震等で器具が落下した場合、<br>人に当たる可能性あり | 落下防止器具（ワイヤー等）の<br>取り付け | 耐力度調査によ<br>る指摘 |

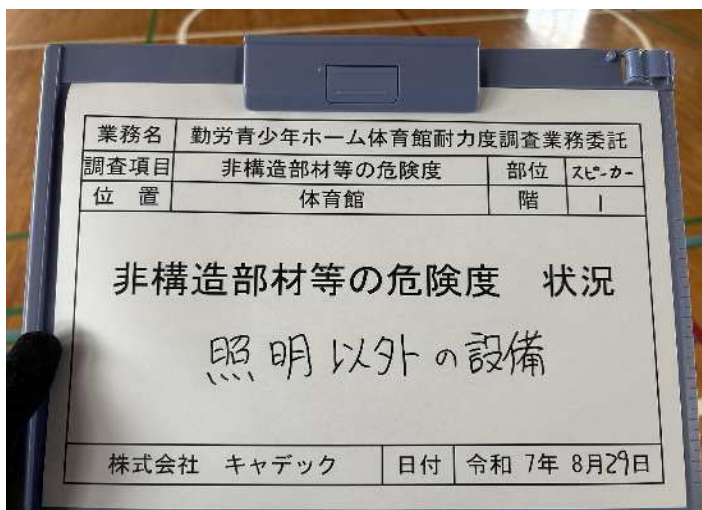
| 写真 No. | 非構造部材-9 |

スピーカーが構造体(鉄骨部材)に緊

結されていない

落下防止対策が行われていない

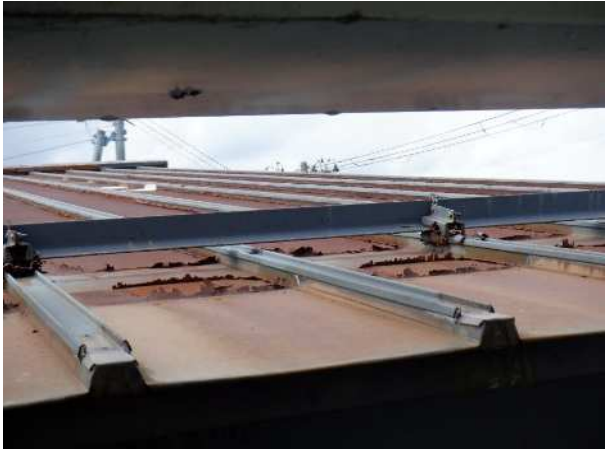
| 部位 | 番号 | 点検項目 | 点検結果 |
|---|---|---|---|
| | 3-(7)-1 | 屋根の劣化及び損傷の状況 | <input checked="" type="checkbox"/> 要是正 <input type="checkbox"/> その他 |

| 部位 | 番号 | 点検項目 | 点検結果 |
|---|---|---|---|
| | | 屋根材に錆や損傷がみられる（軒先、鼻隠し共） | |

| 部 位 | 劣化・損傷状況 | 危険性 | 修繕内容（案） | 備 考 |
|---|---|---|---|---|
| 「鼻隠し」<br>（屋根外周） | トタンのめくれ | 強風でトタンが飛散し、周辺住<br>宅や人に当たる可能性あり | 新しいビスで全周を緊結 | 建築物定期点検<br>による指摘 |

| 部位 | 番号 | 点検項目 | 点検結果 |
|---|---|---|---|
| | | 屋根の改修が必要 | |

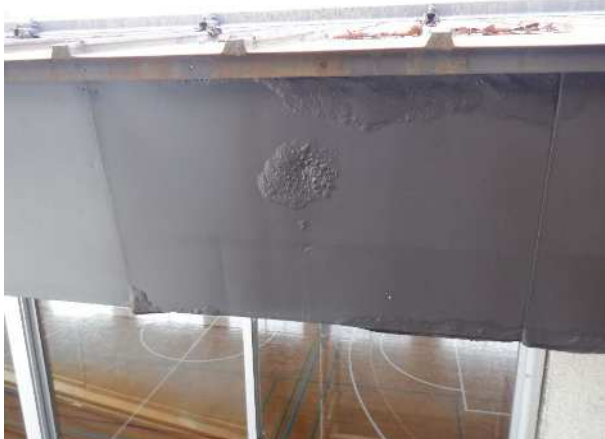
| 部位 | 番号 | 点検項目 | 点検結果 | | |
|---|---|---|---|--|--|
| | 3-(7)-1 | 屋根の劣化及び損傷の状況 | <input checked="" type="checkbox"/> 要是正 <input type="checkbox"/> その他 | | |

| 部位 | 番号 | 点検項目 | 点検結果 | | |
|---|---|---|---|--|--|
| | | 屋根材に錆や損傷がみられる（軒先、鼻隠し共） | | | |

| 部位 | 番号 | 点検項目 | 点検結果 | | |
|---|---|---|---|--|--|
| | | 屋根の改修が必要 | | | |

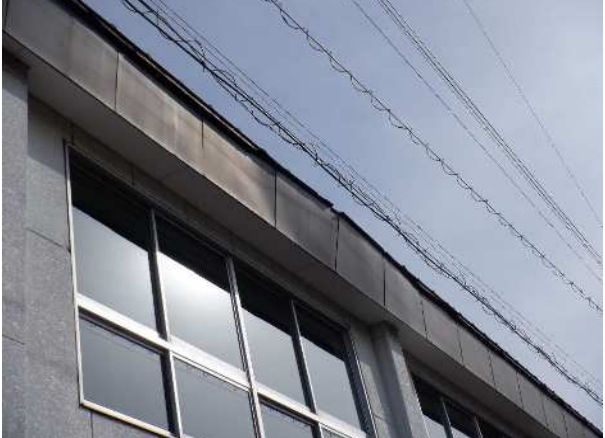
| 部位 | 番号 | 点検項目 | 点検結果 |
|---|---|---|---|
| | 3-(7)-2 | 屋根の劣化及び損傷の状況 | <input checked="" type="checkbox"/> 要是正 <input type="checkbox"/> その他 |

| 部位 | 番号 | 点検項目 | 点検結果 |
|---|---|---|---|
| | | 西側屋根（鼻隠し）に変形がみられる | |

| 部位 | 番号 | 点検項目 | 点検結果 |
|---|---|---|---|
| | | 屋根の改修が必要（道路側のため要経過観察） | |

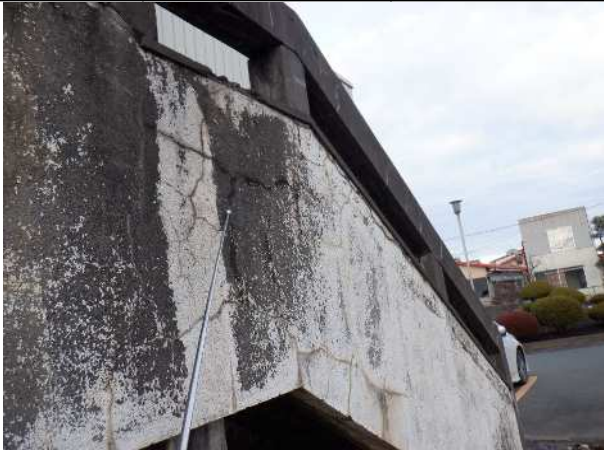
| 部位 | 番号 | 点検項目 | 点検結果 |
|---|---|---|---|
| | 5-(15)-3 | 階段各部の劣化及び損傷の状況 | <input checked="" type="checkbox"/> 要是正 <input type="checkbox"/> その他 |

| 部位 | 番号 | 点検項目 | 点検結果 |
|---|---|---|---|
| | | 屋外階段 | |
| | | 壁に浮きがみられる | |

| 部位 | 番号 | 点検項目 | 点検結果 |
|---|---|---|---|
| | | 階段の改修が必要 | |

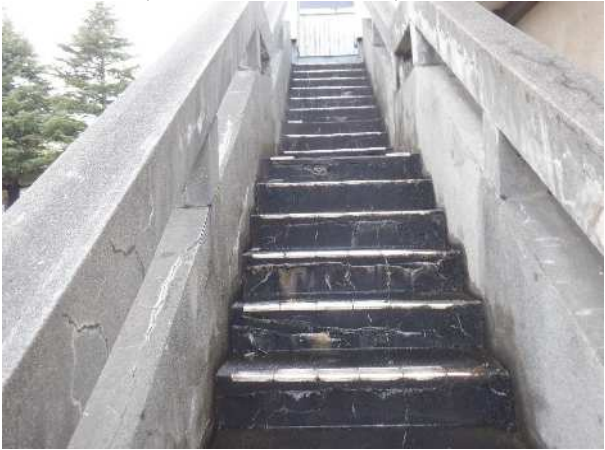
| 部位 | 番号 | 点検項目 | 点検結果 |
|---|---|---|---|
| | 5-(15)-3 | 階段各部の劣化及び損傷の状況 | <input checked="" type="checkbox"/> 要是正 <input type="checkbox"/> その他 |

| 部位 | 番号 | 点検項目 | 点検結果 |
|---|---|---|---|
| | | 屋外階段 | |
| | | 各部の劣化がみられる | |

| 部位 | 番号 | 点検項目 | 点検結果 |
|---|---|---|---|
| | | 階段の改修が必要 | |

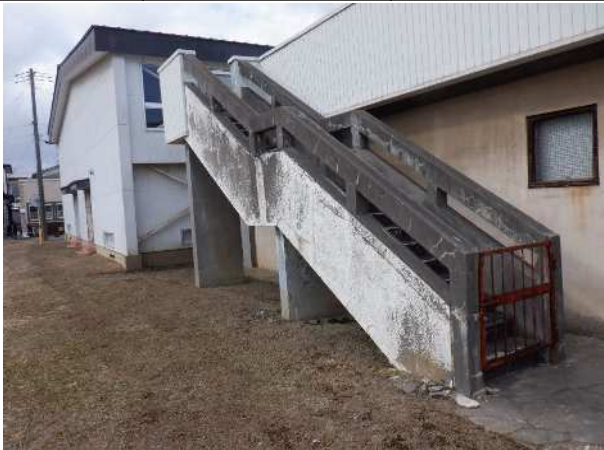
| 部位 | 番号 | 点検項目 | 点検結果 |
|---|---|---|---|
| | 5-(15)-3 | 階段各部の劣化及び損傷の状況 | <input checked="" type="checkbox"/> 要是正 <input type="checkbox"/> その他 |

| 部位 | 番号 | 点検項目 | 点検結果 |
|---|---|---|---|
| | | 屋外階段 | |
| | | 各部の劣化がみられる | |

| 部位 | 番号 | 点検項目 | 点検結果 |
|---|---|---|---|
| | | 階段の改修が必要 | |

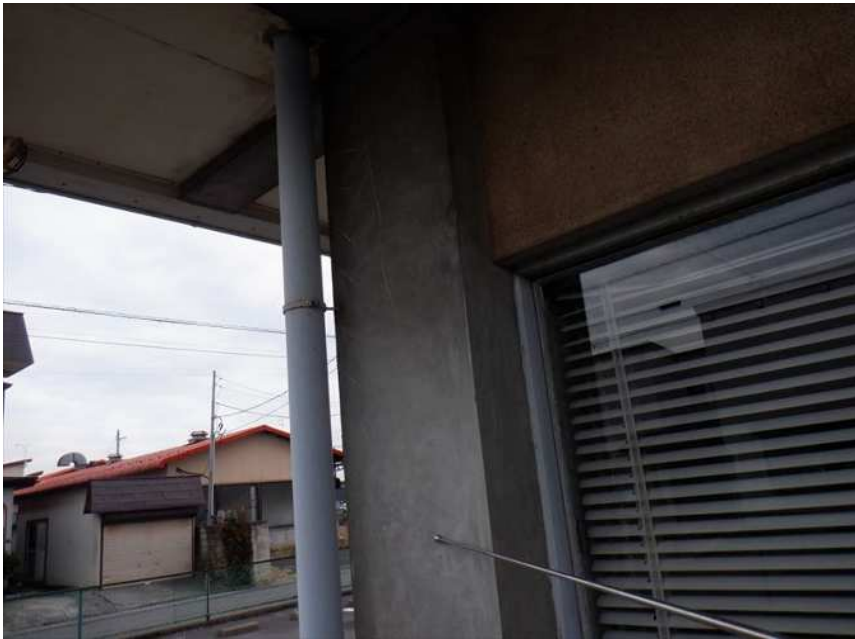
No.10

北側

1階宿直室側

モルタル浮き部

| 部 位 | 劣化・損傷状況 | 危険性 | 修繕内容（案） | 備 考 |
|---|---|---|---|---|
| 外壁 | タイル・モルタルの<br>亀裂、浮き | タイル・モルタルが剥落した場<br>合、人に当たる可能性あり | アンカーピンニング部分エポキ<br>シ樹脂注入工法 | 建築物定期点検<br>による指摘 |

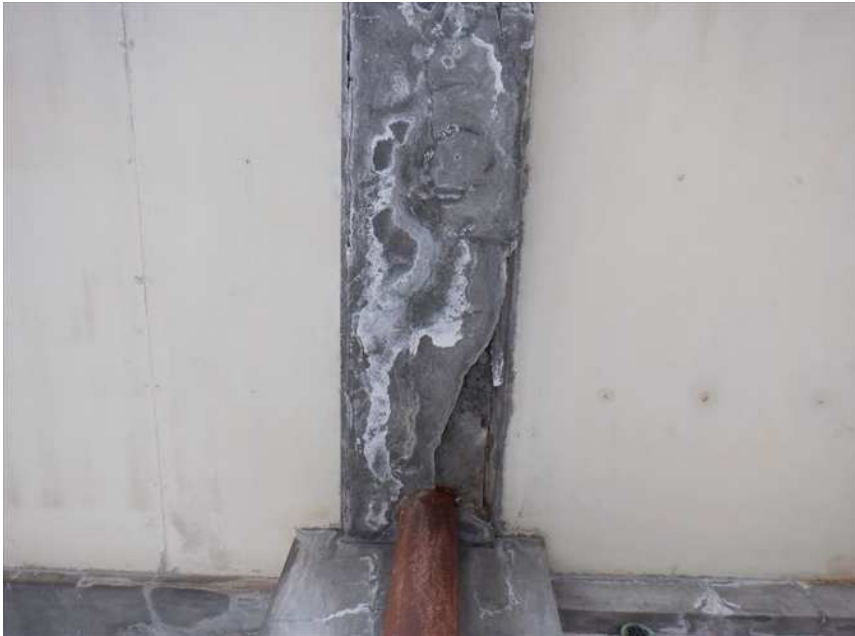
No.11

北側

2階集会室1側

梁下浮き部

ひび割れ

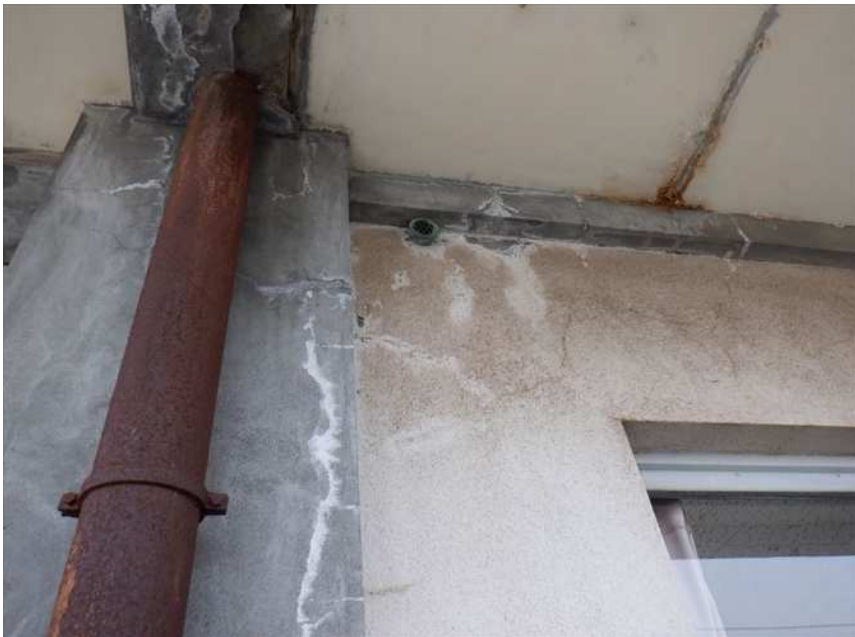
No.12

北側

2階集会室1側

ひび割れ

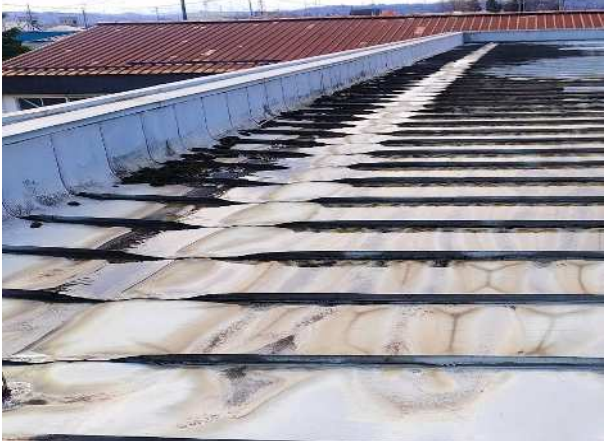
| 部位 | 番号 | 点検項目 | 点検結果 |
|---|---|---|---|
| | 3-(1)-3 | 屋上面の劣化及び損傷の状況 | <input checked="" type="checkbox"/> 要是正 <input type="checkbox"/> その他 |

| 部位 | 番号 | 点検項目 | 点検結果 |
|---|---|---|---|
| | 2階屋根（屋上面）に苔の発生がみられる | | |

| 部位 | 番号 | 点検項目 | 点検結果 |
|---|---|---|---|
| 屋上面の清掃等考慮 | | | |

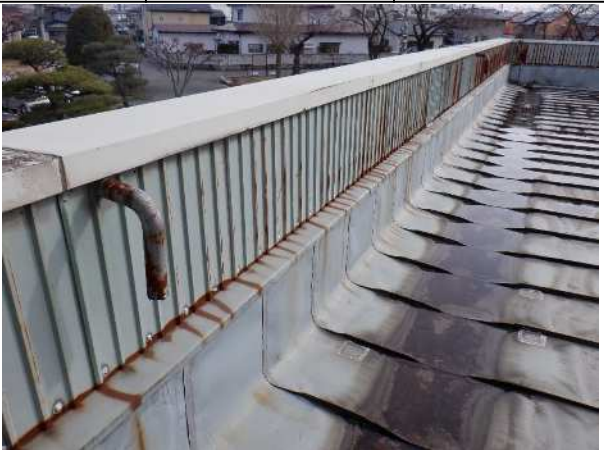
| 部位 | 番号 | 点検項目 | 点検結果 |
|---|---|---|---|
| | 3-(2) | パラペットの立上り面の劣化及び損傷の状況 | <input checked="" type="checkbox"/> 要是正 <input type="checkbox"/> その他 |

| 部位 | 番号 | 点検項目 | 点検結果 |
|---|---|---|---|
| | 2階南側パラペット立上り鋼板面に錆の発生がみられる | | |

| 部位 | 番号 | 点検項目 | 点検結果 |
|---|---|---|---|
| 経過観察のうえ、塗装改修を考慮 | | | |

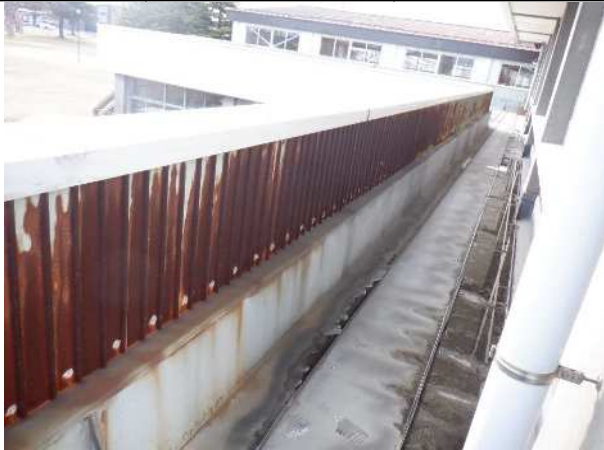
| 部位 | 番号 | 点検項目 | 点検結果 |
|---|---|---|---|
| | 3-(2) | パラペットの立上り面の劣化及び損傷の状況 | <input checked="" type="checkbox"/> 要是正 <input type="checkbox"/> その他 |

| 部位 | 番号 | 点検項目 | 点検結果 |
|---|---|---|---|
| | | 2階南側パラペット立上り鋼板面に錆の発生がみられる | |

| 部位 | 番号 | 点検項目 | 点検結果 |
|---|---|---|---|
| | | 経過観察のうえ、塗装改修を考慮 | |

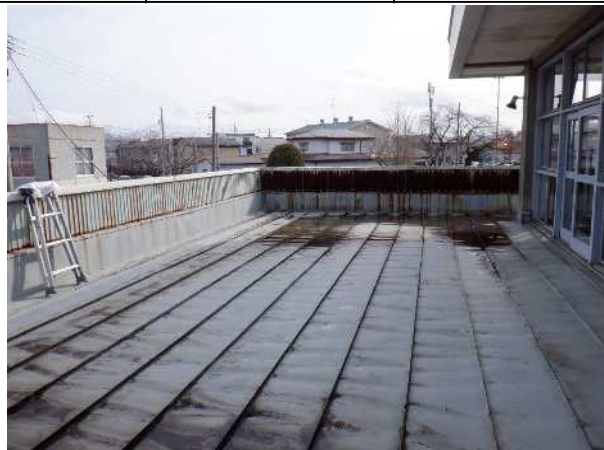
| 部位 | 番号 | 点検項目 | 点検結果 |
|---|---|---|---|
| | 3-(2) | パラペットの立上り面の劣化及び損傷の状況 | <input checked="" type="checkbox"/> 要是正 <input type="checkbox"/> その他 |

| 部位 | 番号 | 点検項目 | 点検結果 |
|---|---|---|---|
| | | 2階東側パラペット立上り鋼板面に錆の発生がみられる | |

| 部位 | 番号 | 点検項目 | 点検結果 |
|---|---|---|---|
| | | 経過観察のうえ、塗装改修を考慮 | |

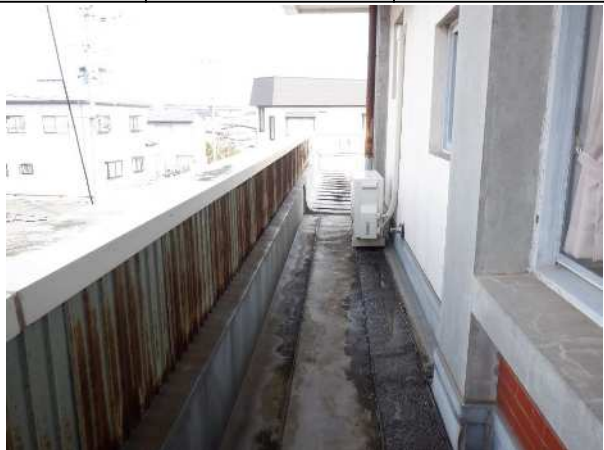
| 部位 | 番号 | 点検項目 | 点検結果 |
|---|---|---|---|
| | 3-(2) | パラペットの立上り面の劣化及び損傷の状況 | <input checked="" type="checkbox"/> 要是正 <input type="checkbox"/> その他 |

| 部位 | 番号 | 点検項目 | 点検結果 |
|---|---|---|---|
| | | 2階北側パラペット立上り鋼板面に錆の発生がみられる | |

| 部位 | 番号 | 点検項目 | 点検結果 |
|---|---|---|---|
| | | 経過観察のうえ、塗装改修を考慮 | |

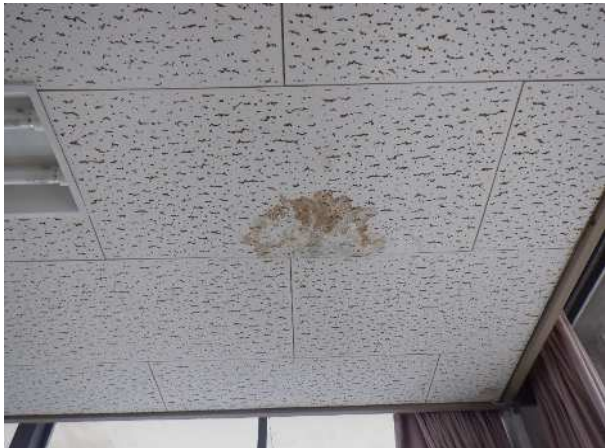
| 部位 | 番号 | 点検項目 | 点検結果 |
|---|---|---|---|
| | 4-(24)-3 | 天井の室内に面する部分の仕上げの劣化及び損傷の状況 | <input checked="" type="checkbox"/> 要是正 <input type="checkbox"/> その他 |

| 部位 | 番号 | 点検項目 | 点検結果 |
|---|---|---|---|
| | | 2階集会室1 南東側 | |
| | | 天井材に漏水跡がみられる | |

| 部 位 | 劣化・損傷状況 | 危険性 | 修繕内容（案） | 備 考 |
|---|---|---|---|---|
| 屋根及び天井 | 雨漏り、<br>天井材の破損 | 天井材の腐食が進行すると、落<br>下して人に当たる可能性あり | 補修シートで封孔（屋根）、<br>天井材の張り替え | 建築物定期点検<br>による指摘 |

| 部位 | 番号 | 点検項目 | 点検結果 |
|---|---|---|---|
| | | 屋上面改修のうえ、張替等考慮 | |

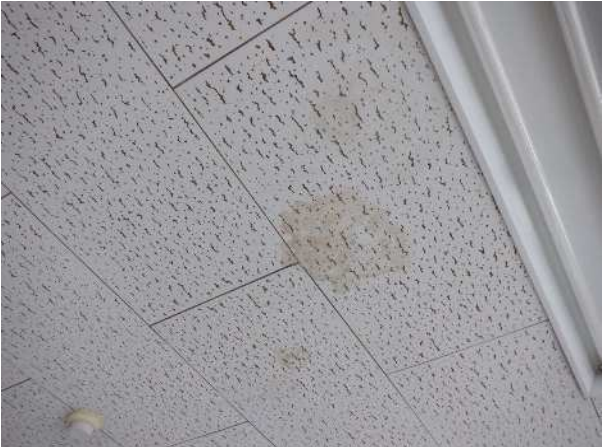
| 部位 | 番号 | 点検項目 | 点検結果 |
|---|---|---|---|
| | 4-(24)-3 | 天井の室内に面する部分の仕上げの劣化及び損傷の状況 | <input checked="" type="checkbox"/> 要是正 <input type="checkbox"/> その他 |

| 部位 | 番号 | 点検項目 | 点検結果 |
|---|---|---|---|
| | | 2階集会室1 中央付近 | |
| | | 天井材に漏水跡がみられる | |

| 部位 | 番号 | 点検項目 | 点検結果 |
|---|---|---|---|
| | | 屋上面改修のうえ、張替等考慮 | |
