定 期 監 査（工事監査）結 果 報 告 書

八戸北インター第2工業団地造成工事

技 術 調 査 結 果 報 告 書

調査対象工事： 八戸北インター第 2 工業団地造成工事

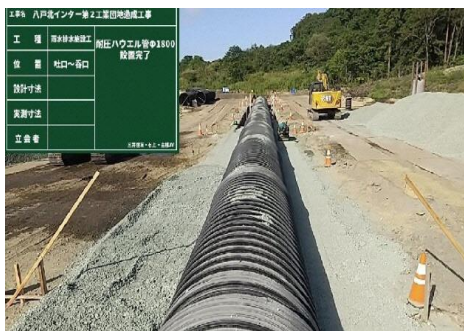
- ・調整池は本事業により設置するもので、開発に伴う雨水の流出量増大に対処するため、事業区域北側に導いた雨水排水を堰き止める形で配置し、大雨の際に下流域に及ぼす影響を未然に防止する防災調整池である。調整池の水量の増大に対する抑制施設としての容量は、防災調節地等技術基準(案)及び建設省河川砂防技術基準(案)に基づき、流量計算等を行った上で設計している。流入管(φ1800)は、耐圧ハウエル管とし、管径はメンテナンスを考慮して設計している。通常時は放流管(φ1000)を用いて洪水調節を行い、放流管の放流量を上回る豪雨の際に、貯水位の異常な上昇を防止するため、洪水吐きから放流する構造としている。

写真－1 耐圧ハウエル管φ1800 設置状況

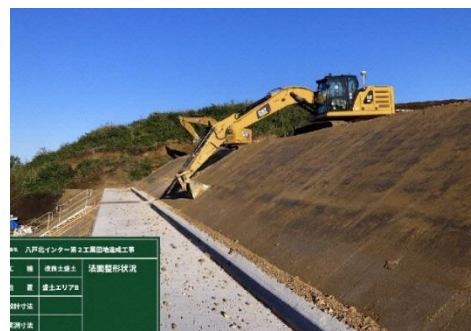
写真－2 法面整形状況

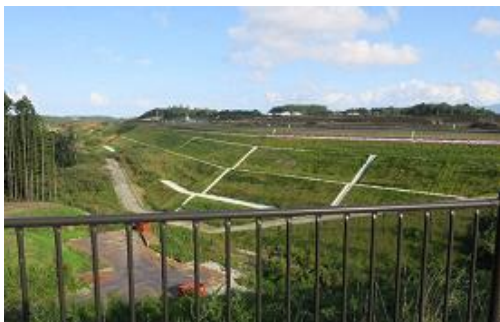
写真－3 法面完成状況（縦排水溝）

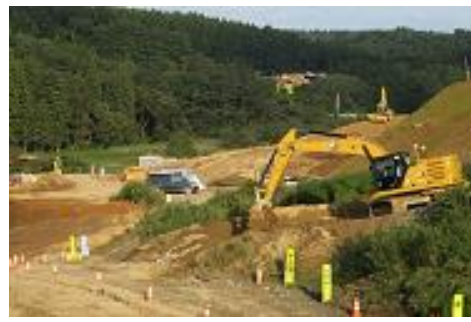
重機やダンプトラックに対する作業安全対策は、土運搬路では、重ダンプやスクレーパーと他車両の併走を禁止している。また、土運搬路と工事用道路交差部では、重ダンプやスクレーパーを優先としており、他車両は一時停止を厳守させるため、S L看板等による見える化を実施している。

写真－4 盛土作業状況（安全看板）

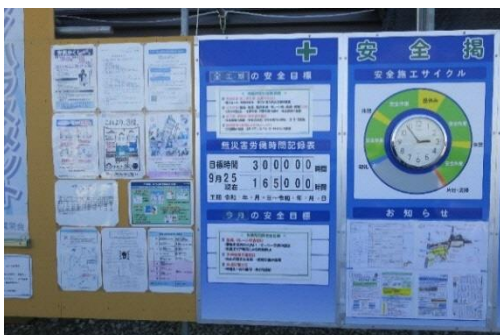
写真－5 安全掲示板（作業事務所前）

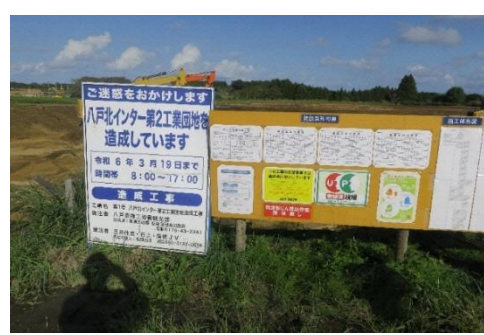
写真－6 安全看板（道路面部）
