## 令和7年度に実施した調査・点検について

## 1. 体育館の耐力度調査

## 鉄骨造の建物の耐力度調査票

## 耐力度調査（体育館のみ R7実施）

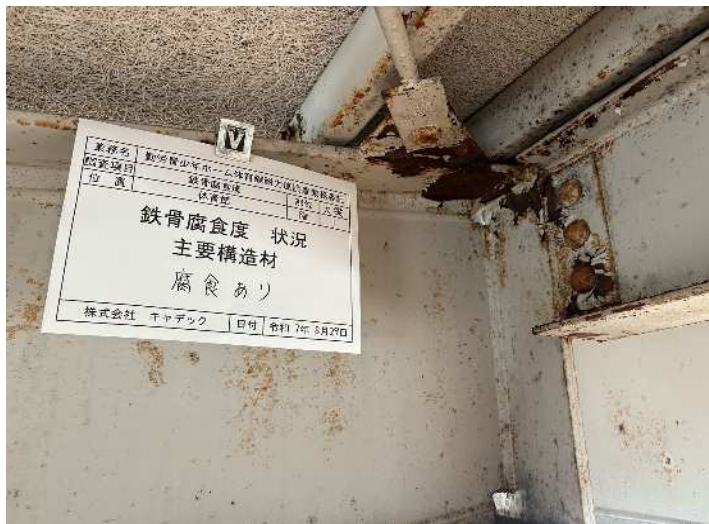
| ③ 鉄骨腐食度 | <p>F = 0.5 非主要構造材（小屋ブレース）に断面欠損（10%以上の減厚）を伴う腐食が発生</p> <p>○ 大梁と小屋ブレース（筋かい）結合部分に腐食が見られた。（1 か所）</p> <p>○ 大梁部分は、腐食はあるものの断面欠損を伴うほどの腐食ではない。</p> <p>○ 小屋ブレース部分は、断面欠損を伴う腐食が発生している。</p> <p>（t=6.0mm → 5.3mm）</p> |
