## 建築物・建築設備定期点検

## 外壁打診調査

## 事務所棟

勤労青少年ホーム（事務所棟）

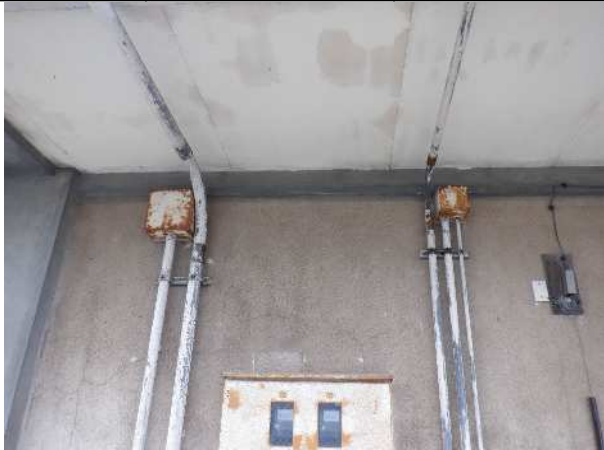
| 部位 | 番号 | 点検項目 | 点検結果 |
|---|---|---|---|
| | 2-(17)-2 | 外壁に緊結された広告板、空調室外機等 | <input checked="" type="checkbox"/> 要是正 <input type="checkbox"/> その他 |

| 部位 | 番号 | 点検項目 | 点検結果 |
|---|---|---|---|
| | | 1階相談室側プルボックス | |
| | | 電気盤に錆の発生がみられる | |

| 部位 | 番号 | 点検項目 | 点検結果 |
|---|---|---|---|
| | | 経過観察のうえ、塗装改修を考慮 | |

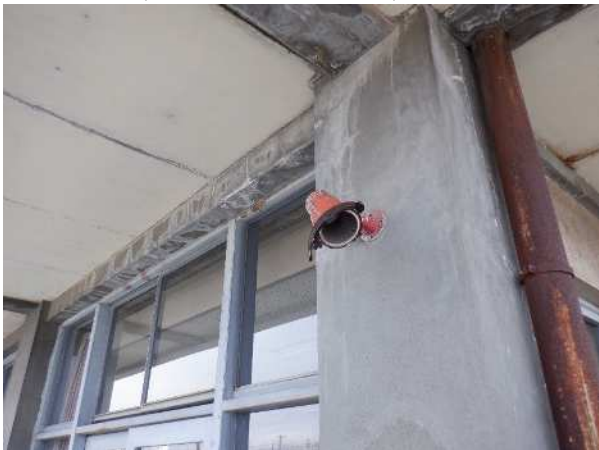
| 部位 | 番号 | 点検項目 | 点検結果 |
|---|---|---|---|
| | 2-(17)-3 | 外壁に緊結された広告板、空調室外機等 | <input checked="" type="checkbox"/> 要是正 <input type="checkbox"/> その他 |

| 部位 | 番号 | 点検項目 | 点検結果 |
|---|---|---|---|
| | | 2階集会室1側屋外照明器具に損傷がみられる | |

| 部位 | 番号 | 点検項目 | 点検結果 |
|---|---|---|---|
| | | 器具の交換を考慮、不使用なら撤去も考慮 | |

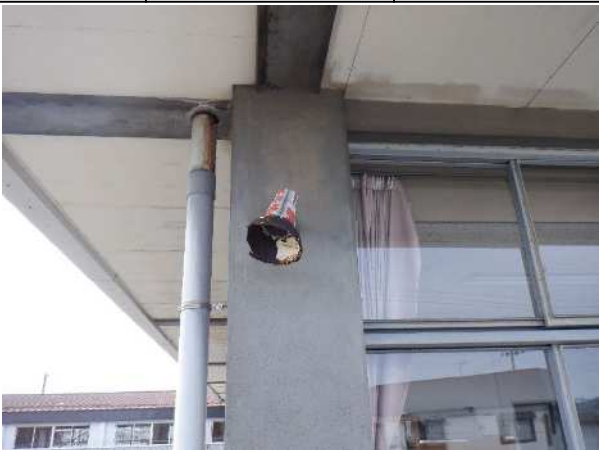
| 部位 | 番号 | 点検項目 | 点検結果 |
|---|---|---|---|
| | 2-(17)-3 | 外壁に緊結された広告板、空調室外機等 | <input checked="" type="checkbox"/> 要是正 <input type="checkbox"/> その他 |

| 部位 | 番号 | 点検項目 | 点検結果 |
|---|---|---|---|
| | | 2階集会室1側屋外照明器具に損傷がみられる | |

| 部位 | 番号 | 点検項目 | 点検結果 |
|---|---|---|---|
| | | 器具の交換を考慮、不使用なら撤去も考慮 | |

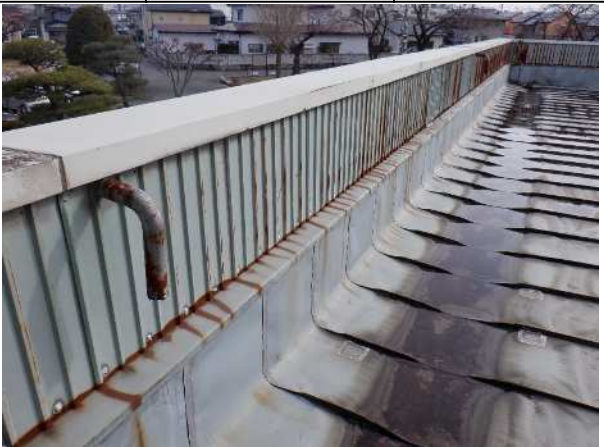
| 部位 | 番号 | 点検項目 | 点検結果 |
|---|---|---|---|
| | 3-(2) | パラペットの立上り面の劣化及び損傷の状況 | <input checked="" type="checkbox"/> 要是正 <input type="checkbox"/> その他 |

| 部位 | 番号 | 点検項目 | 点検結果 |
|---|---|---|---|
| | | 2階南側パラペット立上り鋼板面に錆の発生がみられる | |

| 部位 | 番号 | 点検項目 | 点検結果 |
|---|---|---|---|
| | | 経過観察のうえ、塗装改修を考慮 | |

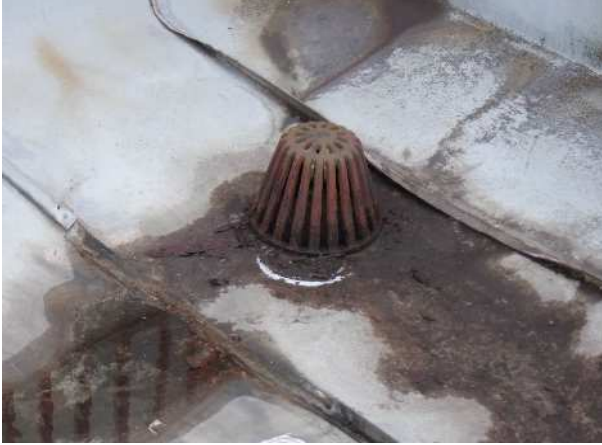
| 部位 | 番号 | 点検項目 | 点検結果 |
|---|---|---|---|
| | 3-(5)-1 | 排水溝（ドレーンを含む。）の劣化及び損傷の状況 | <input checked="" type="checkbox"/> 要是正 <input type="checkbox"/> その他 |

| 部位 | 番号 | 点検項目 | 点検結果 |
|---|---|---|---|
| | | 2階集会室2側屋上 | |
| | | ルーフドレインのストレーナーキャップの固定不備 | |

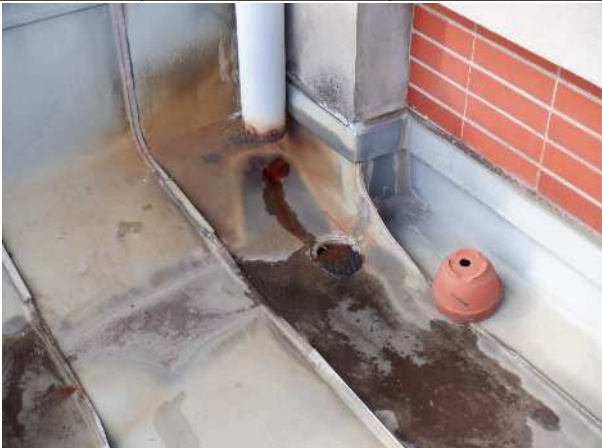
| 部位 | 番号 | 点検項目 | 点検結果 |
|---|---|---|---|
| | 3-(5)-1 | 排水溝（ドレーンを含む。）の劣化及び損傷の状況 | <input checked="" type="checkbox"/> 要是正 <input type="checkbox"/> その他 |

| 部位 | 番号 | 点検項目 | 点検結果 |
|---|---|---|---|
| | | 2階集会室2側屋上 | |
| | | ルーフドレインのストレーナーキャップの固定不備 | |

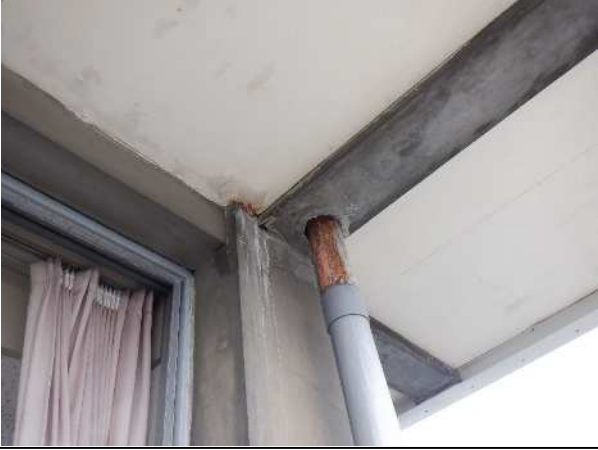
| 部位 | 番号 | 点検項目 | 点検結果 |
|---|---|---|---|
| | その他8 | 縦樋 | <input type="checkbox"/> 要是正 <input checked="" type="checkbox"/> その他 |

| 部位 | 番号 | 点検項目 | 点検結果 |
|---|---|---|---|
| | | 2階集会室1側縦樋に錆の発生がみられる | |

| 部位 | 番号 | 点検項目 | 点検結果 |
|---|---|---|---|
| | | 経過観察のうえ、縦樋の改修を考慮 | |

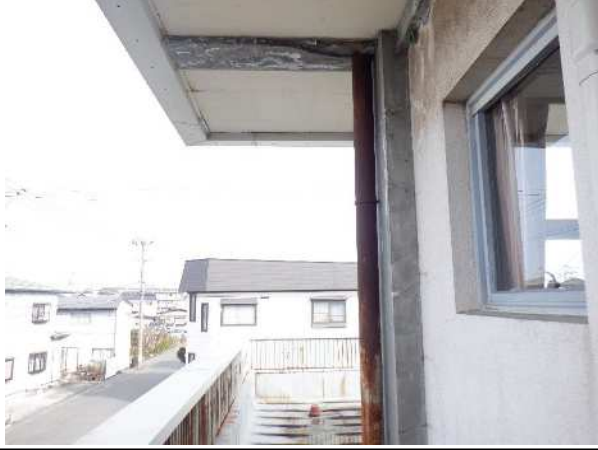
| 部位 | 番号 | 点検項目 | 点検結果 |
|---|---|---|---|
| | その他8 | 縦樋 | <input type="checkbox"/> 要是正 <input checked="" type="checkbox"/> その他 |

| 部位 | 番号 | 点検項目 | 点検結果 |
|---|---|---|---|
| | | 2階集会室1側縦樋に錆の発生がみられる | |

| 部位 | 番号 | 点検項目 | 点検結果 |
|---|---|---|---|
| | | 経過観察のうえ、縦樋の改修を考慮 | |

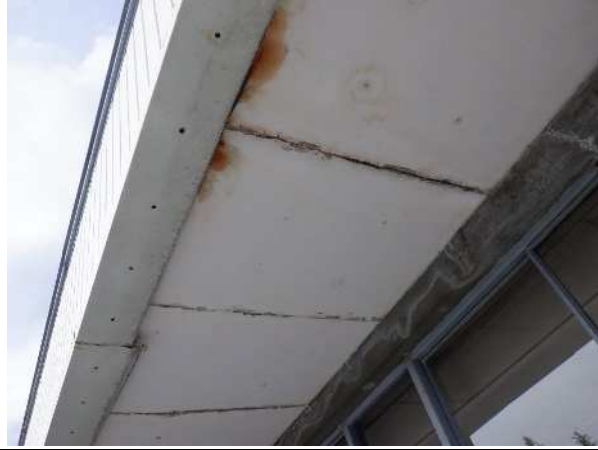
| 部位 | 番号 | 点検項目 | 点検結果 |
|---|---|---|---|
| | その他9 | 軒天 | <input type="checkbox"/> 要是正 <input checked="" type="checkbox"/> その他 |

| 部位 | 番号 | 点検項目 | 点検結果 |
|---|---|---|---|
| | | 2階南側 | |
| | | 軒天材の塗装劣化がみられる | |

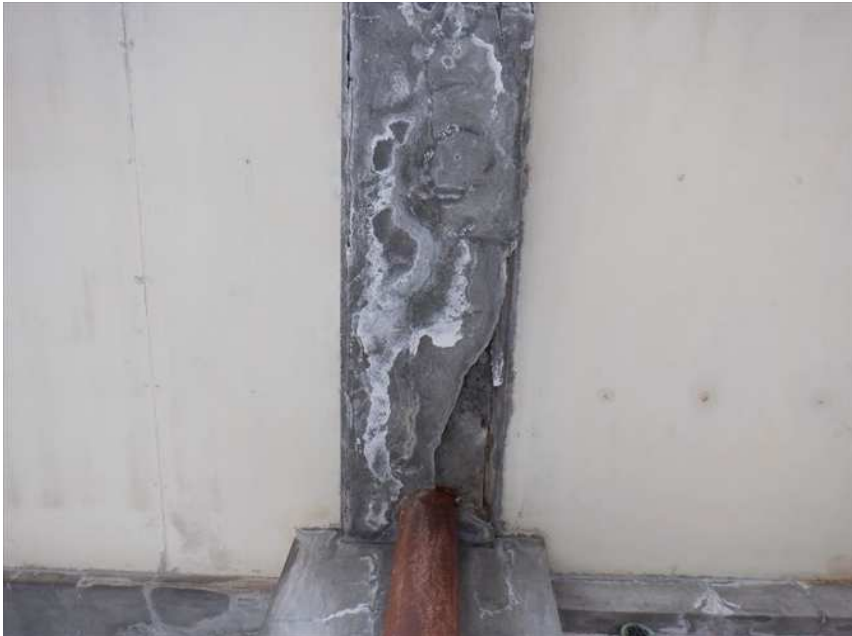
No.11

1階宿直室側

モルタル浮き部

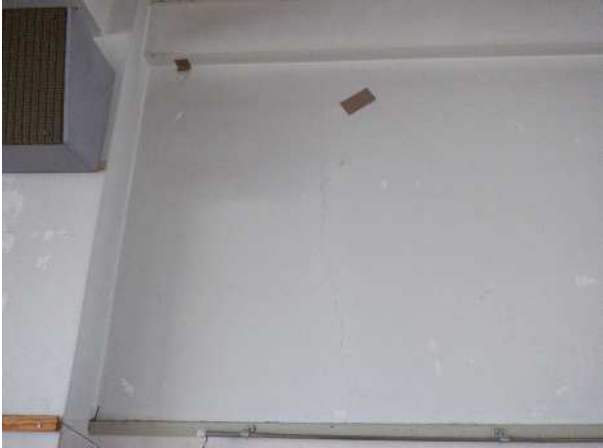
| 部位 | 番号 | 点検項目 | 点検結果 |
|---|---|---|---|
| | 4-(10)-1 | 鉄筋コンクリート造の壁の室内に面する部分の躯体の劣化及び損傷の状況 | <input checked="" type="checkbox"/> 要是正 <input type="checkbox"/> その他 |

| 部位 | 番号 | 点検項目 | 点検結果 |
|---|---|---|---|
| | 1階大研修室 -3 | | |
| | 壁にひび割れがみられる | | |

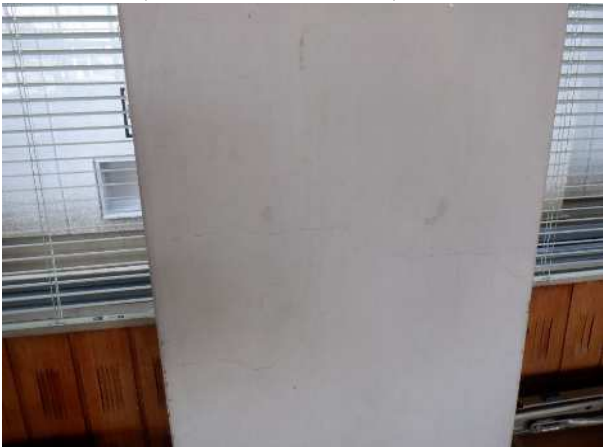
| 部位 | 番号 | 点検項目 | 点検結果 |
|---|---|---|---|
| | 4-(10)-1 | 鉄筋コンクリート造の壁の室内に面する部分の躯体の劣化及び損傷の状況 | <input checked="" type="checkbox"/> 要是正 <input type="checkbox"/> その他 |

| 部位 | 番号 | 点検項目 | 点検結果 |
|---|---|---|---|
| | 1階大研修室 -4 | | |
| | 壁にひび割れがみられる | | |

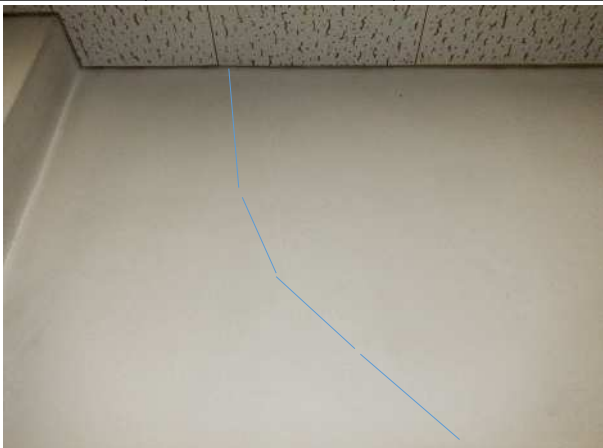
| 部位 | 番号 | 点検項目 | 点検結果 |
|---|---|---|---|
| | 4-(10)-1 | 鉄筋コンクリート造の壁の室内に面する部分の躯体の劣化及び損傷の状況 | <input checked="" type="checkbox"/> 要是正 <input type="checkbox"/> その他 |

| 部位 | 番号 | 点検項目 | 点検結果 |
|---|---|---|---|
| | 1階調理実習室 -1 | | |
| | 壁にひび割れがみられる | | |

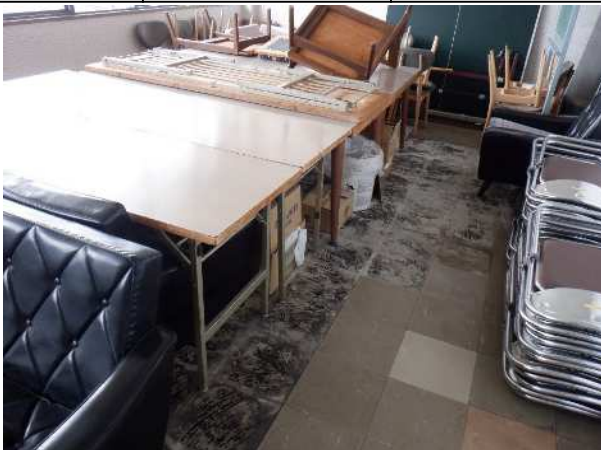
| 部位 | 番号 | 点検項目 | 点検結果 |
|---|---|---|---|
| | 4-(19)-2 | 鉄筋コンクリート造の床躯体の劣化及び損傷の状況 | <input checked="" type="checkbox"/> 要是正 <input type="checkbox"/> その他 |

| 部位 | 番号 | 点検項目 | 点検結果 |
|---|---|---|---|
| | | 2階集会室1 | |
| | | 仕上材の剥離がみられる | |

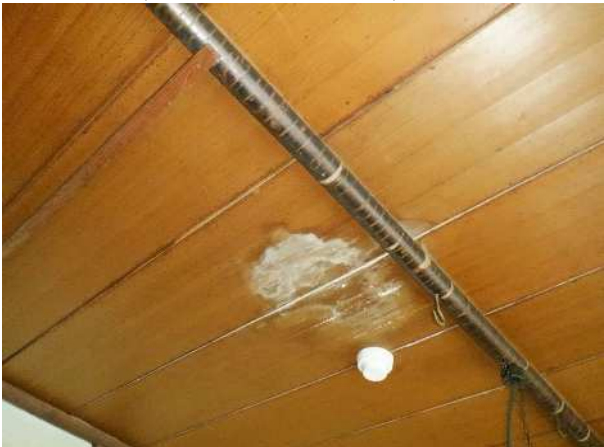
| 部位 | 番号 | 点検項目 | 点検結果 |
|---|---|---|---|
| | 4-(24)-1 | 天井の室内に面する部分の仕上げの劣化及び損傷の状況 | <input checked="" type="checkbox"/> 要是正 <input type="checkbox"/> その他 |

| 部位 | 番号 | 点検項目 | 点検結果 |
|---|---|---|---|
| | | 1階宿直室 | |
| | | 天井材に漏水跡がみられる | |

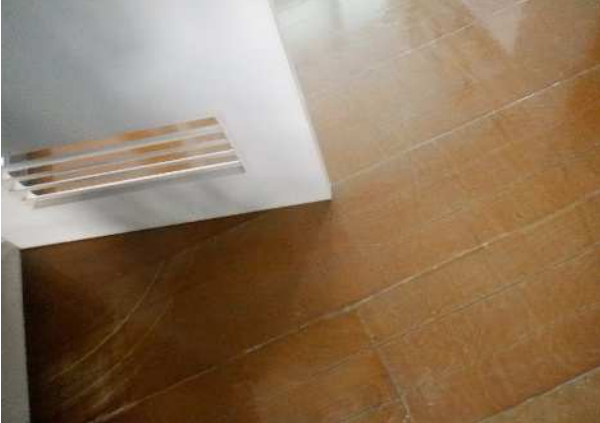
| 部位 | 番号 | 点検項目 | 点検結果 |
|---|---|---|---|
| | その他11 | 建具 | <input type="checkbox"/> 要是正 <input checked="" type="checkbox"/> その他 |

| 部位 | 番号 | 点検項目 | 点検結果 |
|---|---|---|---|
| | | 1階女子更衣室 | |
| | | 入口ドアが床に干渉している | |

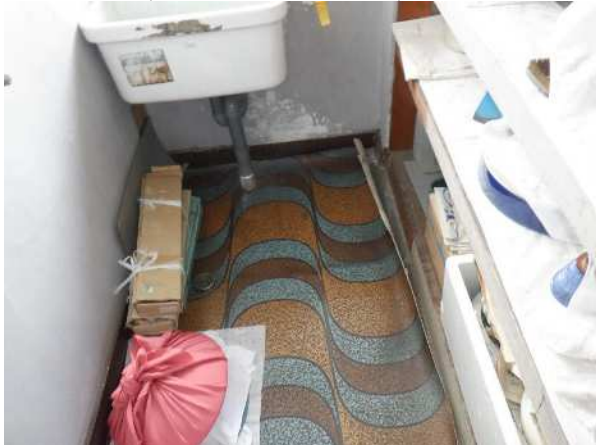
| 部位 | 番号 | 点検項目 | 点検結果 |
|---|---|---|---|
| | その他12 | 床仕上 | <input type="checkbox"/> 要是正 <input checked="" type="checkbox"/> その他 |

| 部位 | 番号 | 点検項目 | 点検結果 |
|---|---|---|---|
| | | 2階集会室! 手洗器前床シートに剥離がみられる | |

| 部位 | 番号 | 点検項目 | 点検結果 |
|---|---|---|---|
| | | 仕上材の張替等考慮 | |

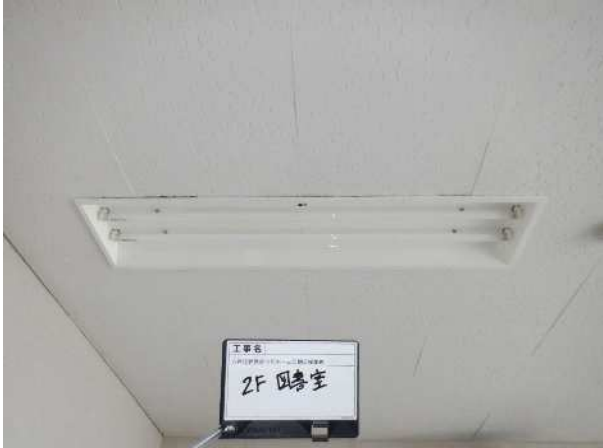
| 部位 | 番号 | 点検項目等 | 点検結果 |
|---|---|---|---|
| | 2-(1) | 予備電源への切替え及び器具の点灯の状況並びに予備電源の性能 | <input checked="" type="checkbox"/> 要是正 <input type="checkbox"/> その他 |

| 部位 | 番号 | 点検項目等 | 点検結果 |
|---|---|---|---|
| | | 2階図書室 非常用照明の無点灯 | |
| | | (充電ランプは点灯) | |

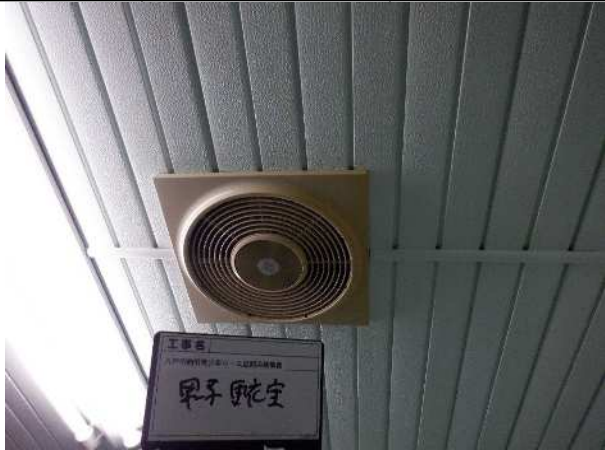
| 部位 | 番号 | 点検項目 | 点検結果 |
|---|---|---|---|
| | その他1 | 換気扇 | <input type="checkbox"/> 要是正 <input checked="" type="checkbox"/> その他 |

| 部位 | 番号 | 点検項目 | 点検結果 |
|---|---|---|---|
| | 男子更衣室 | | |
| | 換気扇より異音の発生 | | |

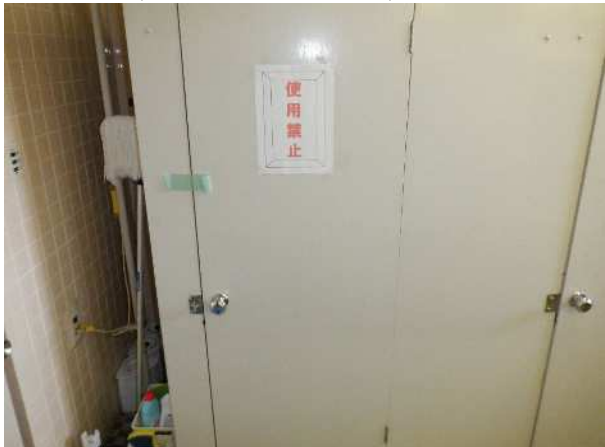
| 部位 | 番号 | 点検項目 | 点検結果 |
|---|---|---|---|
| | その他2 | その他 | <input type="checkbox"/> 要是正 <input checked="" type="checkbox"/> その他 |

| 部位 | 番号 | 点検項目 | 点検結果 |
|---|---|---|---|
| | 女子トイレ1ヶ所使用禁止になっている | | |

| 部位 | 番号 | 点検項目 | 点検結果 |
|---|---|---|---|
| | 修理 | | |

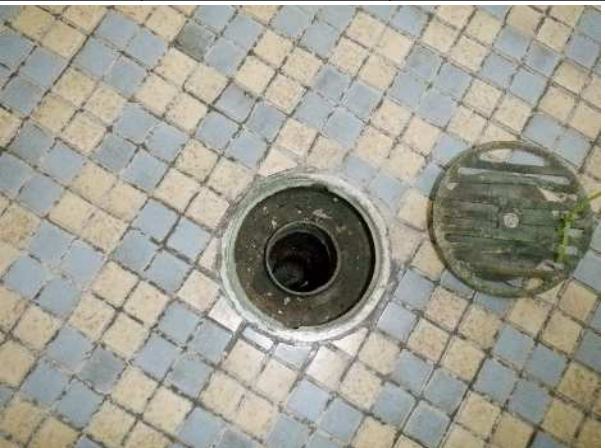
| 部位 | 番号 | 点検項目 | 点検結果 |
|---|---|---|---|
| | その他3 | その他 | <input type="checkbox"/> 要是正 <input checked="" type="checkbox"/> その他 |

| 部位 | 番号 | 点検項目 | 点検結果 |
|---|---|---|---|
| | 男子トイレ 排水管より臭いが逆流している | | |

| 部位 | 番号 | 点検項目 | 点検結果 |
|---|---|---|---|
| | 排水トラップの蓋交換のうえ | | |

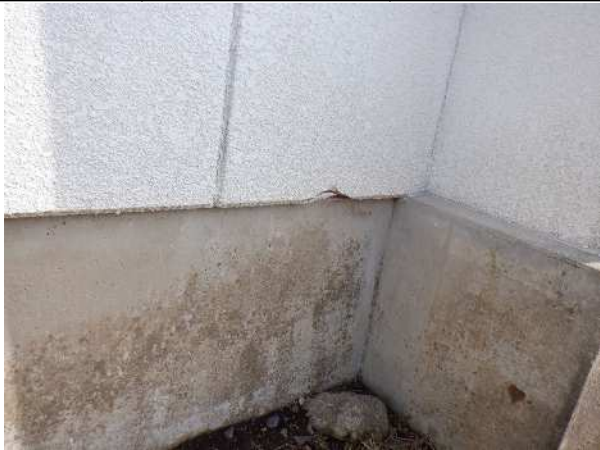
| 部位 | 番号 | 点検項目 | 点検結果 |
|---|---|---|---|
| | 2-(14)-2 | コンクリート系パネル（帳壁を含む。）の劣化及び損傷の状況 | <input checked="" type="checkbox"/> 要是正 <input type="checkbox"/> その他 |

| 部位 | 番号 | 点検項目 | 点検結果 |
|---|---|---|---|
| | | 西側X4通り付近外壁材にひび割れ、損傷がみられる | |

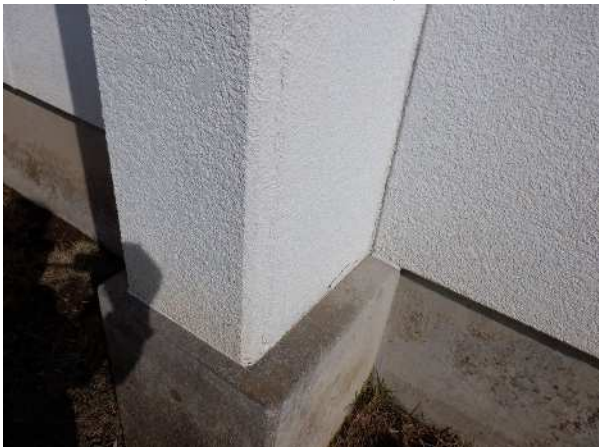
| 部位 | 番号 | 点検項目 | 点検結果 |
|---|---|---|---|
| | 2-(14)-2 | コンクリート系パネル（帳壁を含む。）の劣化及び損傷の状況 | <input checked="" type="checkbox"/> 要是正 <input type="checkbox"/> その他 |

| 部位 | 番号 | 点検項目 | 点検結果 |
|---|---|---|---|
| | | 西側X4通り外壁材にひび割れ、損傷がみられる | |

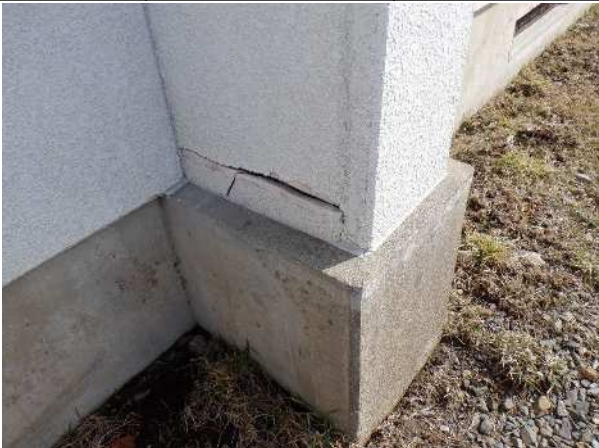
| 部位 | 番号 | 点検項目 | 点検結果 |
|---|---|---|---|
| | 2-(14)-2 | コンクリート系パネル（帳壁を含む。）の劣化及び損傷の状況 | <input checked="" type="checkbox"/> 要是正 <input type="checkbox"/> その他 |

| 部位 | 番号 | 点検項目 | 点検結果 |
|---|---|---|---|
| | | 西側X3通り外壁材にひび割れ、損傷がみられる | |

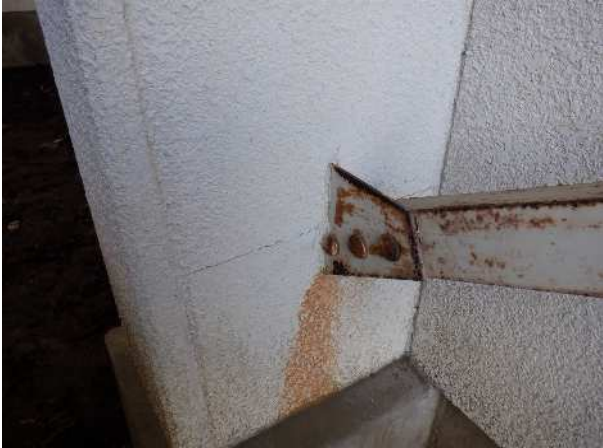
| 部位 | 番号 | 点検項目 | 点検結果 |
|---|---|---|---|
| | 2-(14)-4 | コンクリート系パネル（帳壁を含む。）の劣化及び損傷の状況 | <input checked="" type="checkbox"/> 要是正 <input type="checkbox"/> その他 |

| 部位 | 番号 | 点検項目 | 点検結果 |
|---|---|---|---|
| | | 北東側外壁材にひび割れ、損傷がみられる | |

| 部位 | 番号 | 点検項目 | 点検結果 |
|---|---|---|---|
| | | 経過観察のうえ、外壁材補修セメント等にて補修を考慮 | |

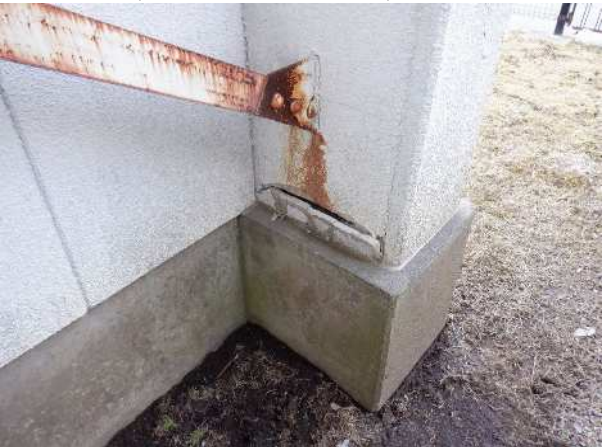
| 部位 | 番号 | 点検項目 | 点検結果 |
|---|---|---|---|
| | 2-(14)-4 | コンクリート系パネル（帳壁を含む。）の劣化及び損傷の状況 | <input checked="" type="checkbox"/> 要是正 <input type="checkbox"/> その他 |

| 部位 | 番号 | 点検項目 | 点検結果 |
|---|---|---|---|
| | | 北東側外壁材にひび割れ、損傷がみられる | |

| 部位 | 番号 | 点検項目 | 点検結果 |
|---|---|---|---|
| | | 経過観察のうえ、外壁材補修セメント等にて補修を考慮 | |

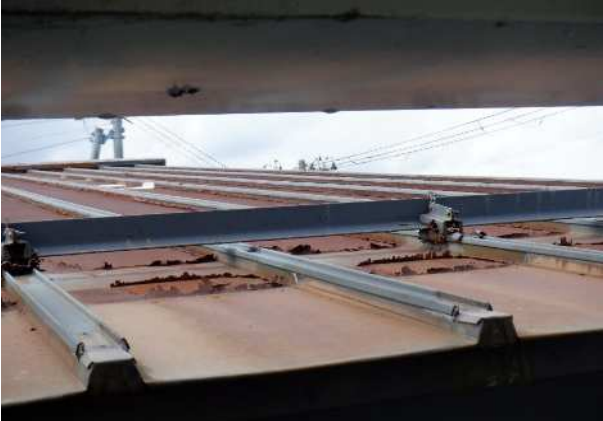
| 部位 | 番号 | 点検項目 | 点検結果 |
|---|---|---|---|
| | | 3-(7)-1 | 屋根の劣化及び損傷の状況 |

| 部位 | 番号 | 点検項目 | 点検結果 |
|---|---|---|---|
| | | | 屋根材に錆や損傷がみられる（軒先、鼻隠し共） |

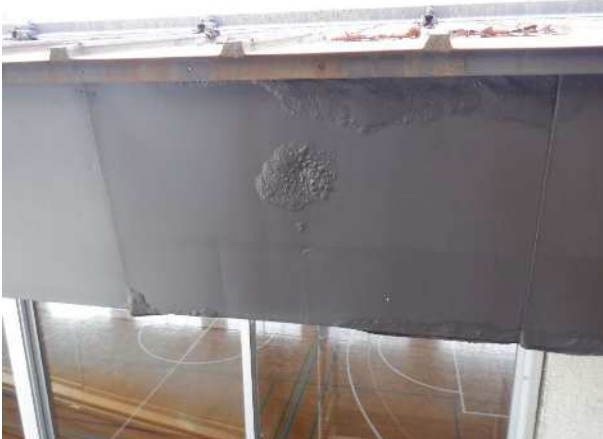
| 部位 | 番号 | 点検項目 | 点検結果 |
|---|---|---|---|
| | 3-(7)-1 | 屋根の劣化及び損傷の状況 | <input checked="" type="checkbox"/> 要是正 <input type="checkbox"/> その他 |

| 部位 | 番号 | 点検項目 | 点検結果 |
|---|---|---|---|
| | 特記事項<br>屋根材に錆や損傷がみられる（軒先、鼻隠し共） | | |

| 部位 | 番号 | 点検項目 | 点検結果 |
|---|---|---|---|
| | 屋根の改修が必要 | | |

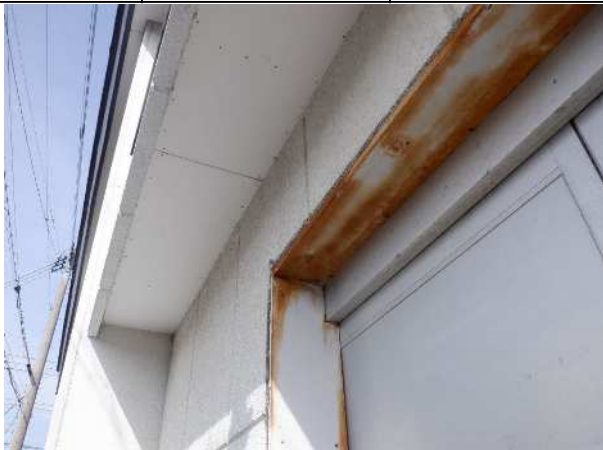
| 部位 | 番号 | 点検項目 | 点検結果 |
|---|---|---|---|
| | その他3 | 鋼製戸 | <input type="checkbox"/> 要是正 <input checked="" type="checkbox"/> その他 |

| 部位 | 番号 | 点検項目 | 点検結果 |
|---|---|---|---|
| | 西側出入口鋼製建具枠に錆の発生がみられる | | |

| 部位 | 番号 | 点検項目 | 点検結果 |
|---|---|---|---|
| | 塗装改修を考慮 | | |

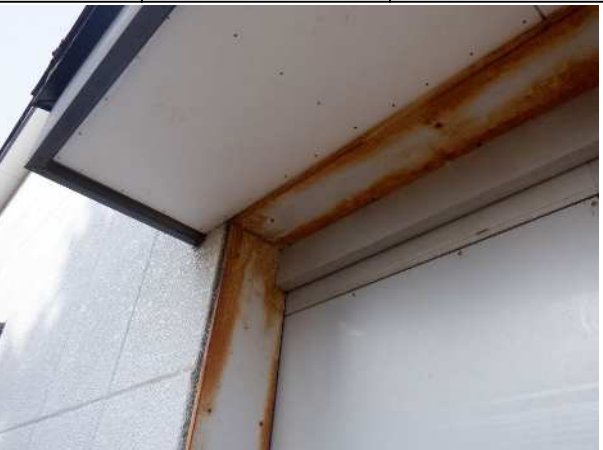
| 部位 | 番号 | 点検項目 | 点検結果 |
|---|---|---|---|
| | その他3 | 鋼製戸 | <input type="checkbox"/> 要是正 <input checked="" type="checkbox"/> その他 |

| 部位 | 番号 | 点検項目 | 点検結果 |
|---|---|---|---|
| | 南側出入口鋼製建具枠に錆の発生がみられる | | |

| 部位 | 番号 | 点検項目 | 点検結果 |
|---|---|---|---|
| | 塗装改修を考慮 | | |

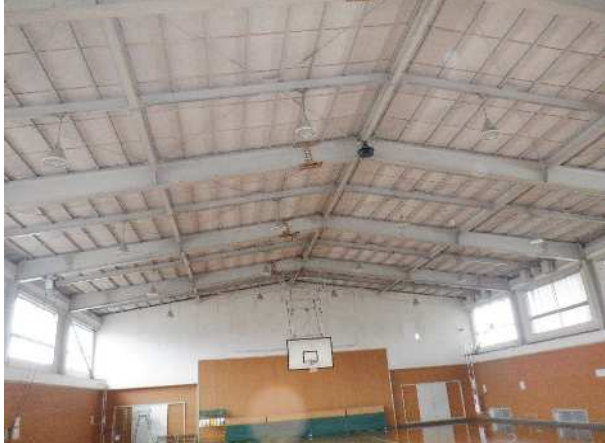
| 部位 | 番号 | 点検項目 | 点検結果 |
|---|---|---|---|
| | 4-(9) | 鉄骨造の壁の室内に面する部分の躯体の劣化及び損傷の状況 | <input checked="" type="checkbox"/> 要是正 <input type="checkbox"/> その他 |

| 部位 | 番号 | 点検項目 | 点検結果 |
|---|---|---|---|
| | | 鉄骨ジョイント部分に錆の発生がみられる | |

| 部位 | 番号 | 点検項目 | 点検結果 |
|---|---|---|---|
| | | 経過観察のうえ、塗装改修を考慮 | |

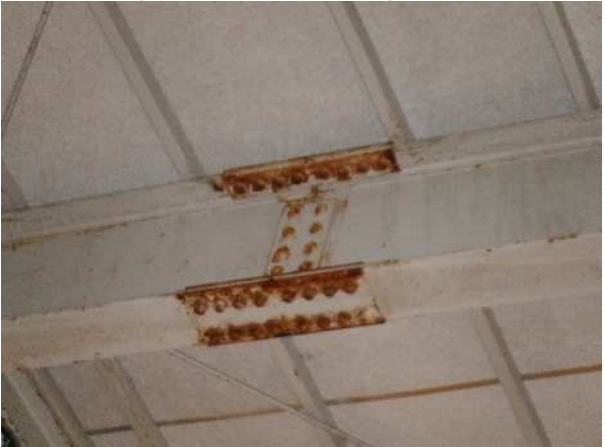
| 部位 | 番号 | 点検項目 | 点検結果 |
|---|---|---|---|
| | 4-(9) | 鉄骨造の壁の室内に面する部分の躯体の劣化及び損傷の状況 | <input checked="" type="checkbox"/> 要是正 <input type="checkbox"/> その他 |

| 部位 | 番号 | 点検項目 | 点検結果 |
|---|---|---|---|
| | | 鉄骨ジョイント部分に錆の発生がみられる | |

| 部位 | 番号 | 点検項目 | 点検結果 |
|---|---|---|---|
| | | 経過観察のうえ、塗装改修を考慮 | |

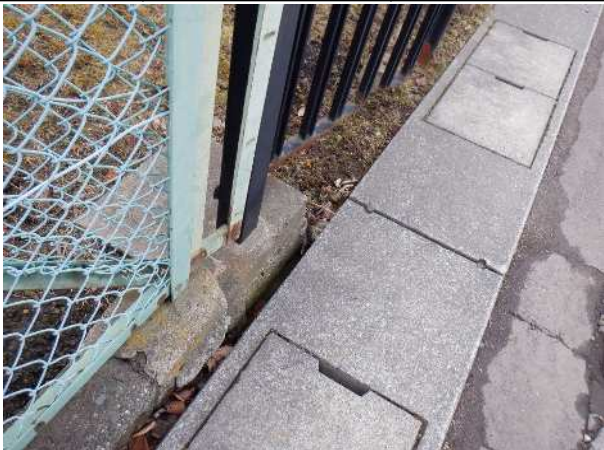
| 部位 | 番号 | 点検項目 | 点検結果 |
|---|---|---|---|
| | その他1 | 外構 | <input type="checkbox"/> 要是正 <input checked="" type="checkbox"/> その他 |

| 部位 | 番号 | 点検項目 | 点検結果 |
|---|---|---|---|
| | 北側門扉付近 | | |
| | フェンス基礎と側溝の間に空洞がみられる | | |

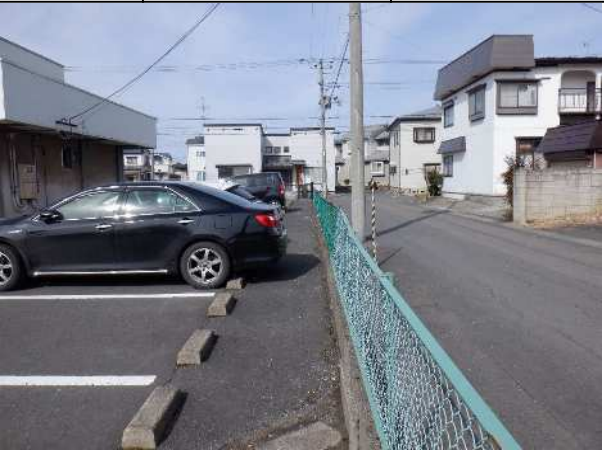
| 部位 | 番号 | 点検項目 | 点検結果 |
|---|---|---|---|
| | その他3 | 外構 | <input type="checkbox"/> 要是正 <input checked="" type="checkbox"/> その他 |

| 部位 | 番号 | 点検項目 | 点検結果 |
|---|---|---|---|
| | 東側駐車場付近 フェンスに傾きがみられる | | |

| 部位 | 番号 | 点検項目 | 点検結果 |
|---|---|---|---|
| | 経過観察のうえ、補修を考慮 | | |

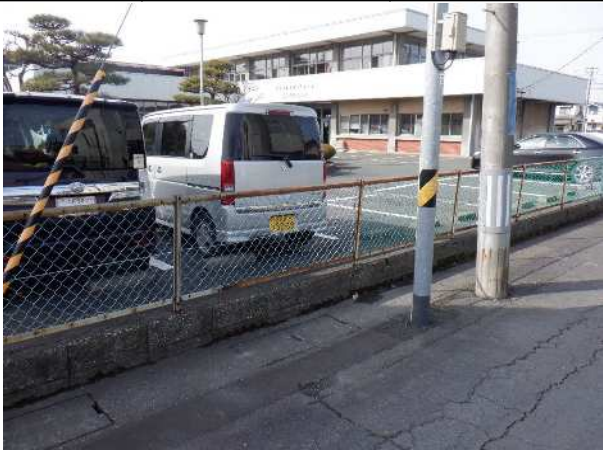
| 部位 | 番号 | 点検項目 | 点検結果 |
|---|---|---|---|
| | その他4 | 外構 | <input type="checkbox"/> 要是正 <input checked="" type="checkbox"/> その他 |

| 部位 | 番号 | 点検項目 | 点検結果 |
|---|---|---|---|
| | 東側駐車場付近フェンスに錆の発生がみられる | | |

| 部位 | 番号 | 点検項目 | 点検結果 |
|---|---|---|---|
| | 経過観察のうえ、補修を考慮 | | |

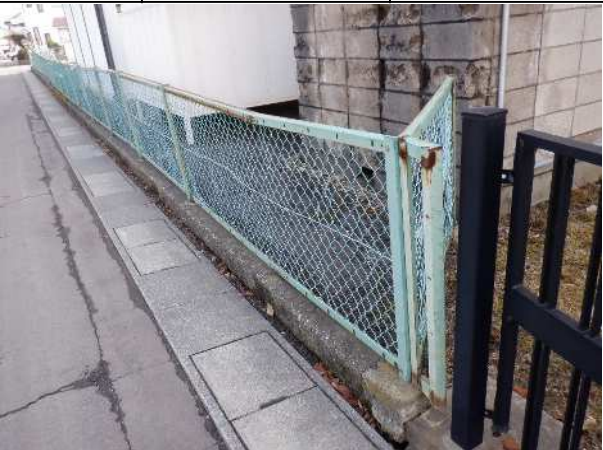
| 部位 | 番号 | 点検項目 | 点検結果 |
|---|---|---|---|
| | その他4 | 外構 | <input type="checkbox"/> 要是正 <input checked="" type="checkbox"/> その他 |

| 部位 | 番号 | 点検項目 | 点検結果 |
|---|---|---|---|
| | 北側門扉付近 フェンスに錆の発生がみられる | | |

| 部位 | 番号 | 点検項目 | 点検結果 |
|---|---|---|---|
| | 経過観察のうえ、補修を考慮 | | |

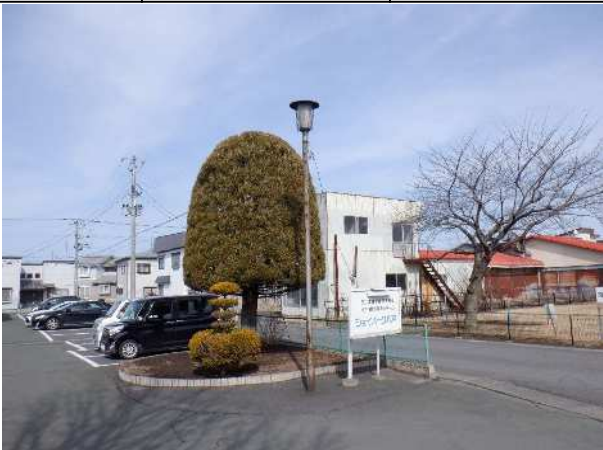
| 部位 | 番号 | 点検項目 | 点検結果 |
|---|---|---|---|
| | その他5 | 外構 | <input type="checkbox"/> 要是正 <input checked="" type="checkbox"/> その他 |

| 部位 | 番号 | 点検項目 | 点検結果 |
|---|---|---|---|
| | 東側駐車場出入口付近 | | |
| | 照明ポールに錆の発生がみられる | | |
