## 優先度の高い修繕（案）

勤労青少年ホーム（体育館）

勤労青少年ホーム（事務所棟）

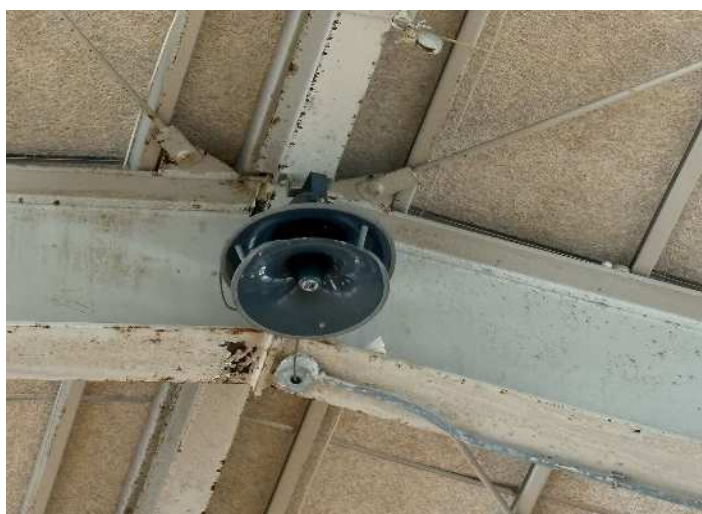
結されていない

落下防止対策が行われていない

| 部 位 | 劣化・損傷状況 | 危険性 | 修繕内容（案） | 備 考 |
|---|---|---|---|---|
| 吊下げ照明器具<br>（水銀灯） | - | 地震等で器具が落下した場合、<br>人に当たる可能性あり | 落下防止器具（ワイヤー等）の<br>取り付け | 耐力度調査によ<br>る指摘 |
