3. 実験結果

3-1. 実験の概況

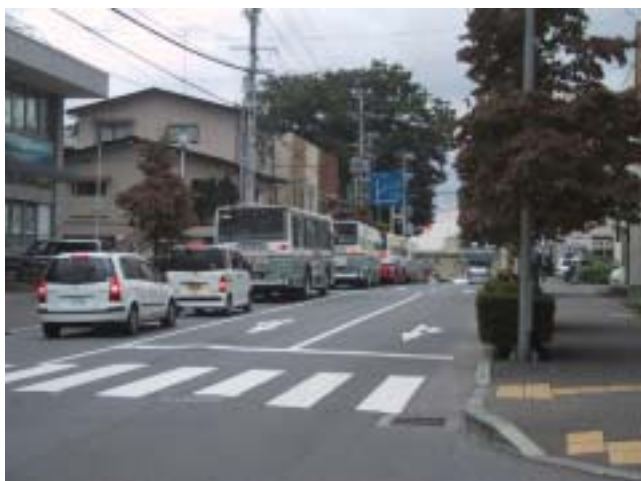
ハナミズキ通りの様子（東北電力前交差点）
* 迂回するバスの右折待ち

- ・台風の影響で時折雨が降る肌寒い日となったが、交通規制により歩行者天国となった三日町・十三日町路上では「にぎわいストリートフェスティバル」での様々なイベントが12時から17時まで行われた。
- ・この交通規制に伴う周辺道路への影響として、夕方の番町での混雑、迂回するバスなどの右折待ちによるハナミズキ通りの混雑がみられた。
- ・しかしながら、これまでも「にぎわいストリートフェスティバル」では、三日町・十三日町を歩行者天国にする交通規制を行ってきたこともあり、実験当日も番町などの周辺道路では、大きな交通混雑はみられない状況にあった。

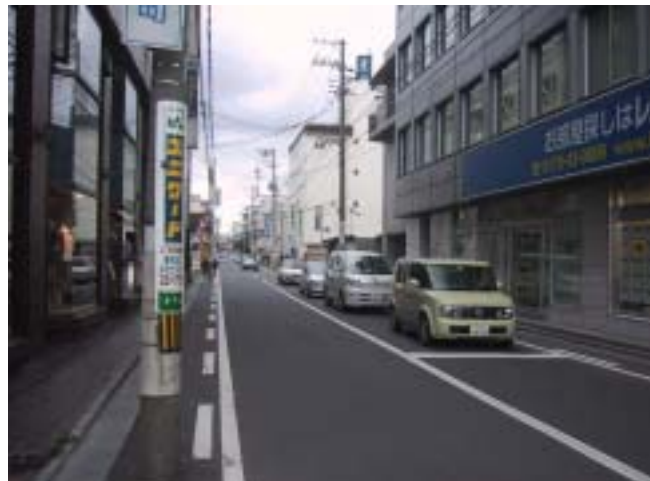
番町通り（番町交差点）
* 目立った混雑はみられなかった

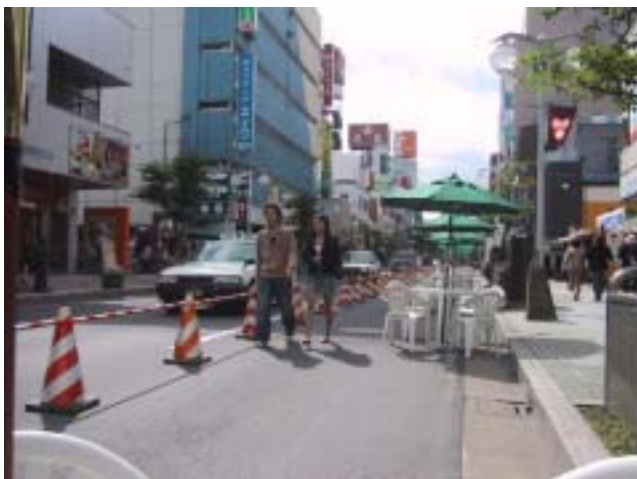
交通規制の様子

- ・交通規制に伴い、三日町・十三日町は3車線から2車線に車線が減少したが、基本的に交通混雑はみられなかった。また、周辺道路でも大きな混雑はみられなかった。
- ・普段から、三日町・十三日町は駐停車する車両をさけるため、中央車線を走行する車両が多く、交通規制が大きな影響とならなかったことがうかがえる。
- ・風が強くて肌寒く、また、初めての試みということもあり、オープンカフェはあまり利用されなかった。
- ・オープンカフェと車道との境界は、カラーコーンをバーにより結束したが、バーをまたいで斜め横断する歩行者が多くみられた。

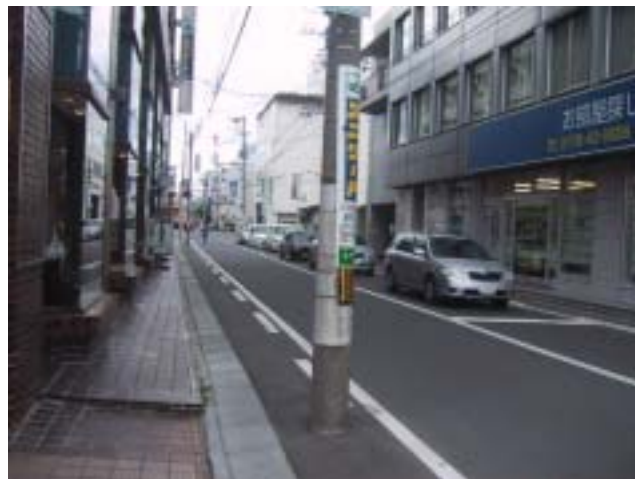
番町の
* 交通混雑はみられなかった

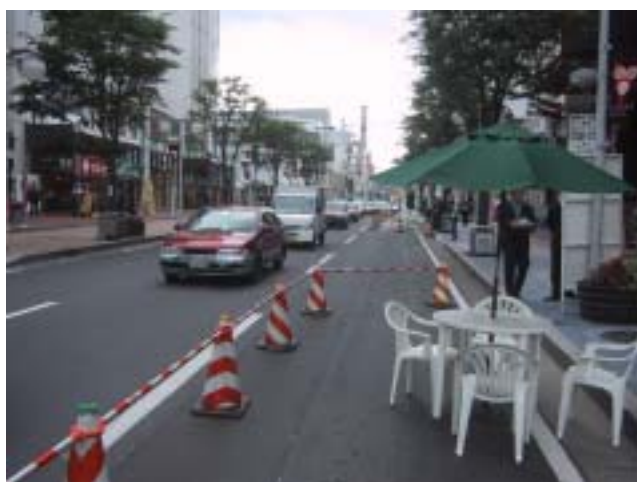
通行の様子
* 駐車車両等を避け、中央車線に走行する車両が集中した

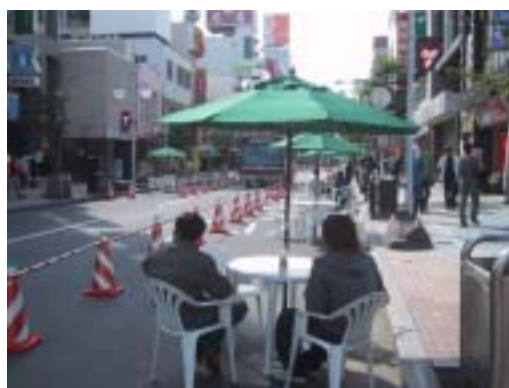
廿三日町交差点の様子

- * この交差点を先頭とした交通混雑が荒町付近まで続いた
- * また、ハナミズキ通りも迂回車などで混雑が発生した

- ・交通規制に伴い、三日町・十三日町に進入できない一般車両が迂回したために、番町やハナミズキ通りで交通混雑がみられた。
- ・また、廿三日町の交差点で交通規制に即した車両の振り分けを行ったため、夕方など当交差点を先頭にした混雑がみられた。
- ・バス停に停めるバス以外の車両は、実験開始から徐々になくなり、交通規制区間内に設置した荷捌き場やタクシー乗降場が有効に利用される状況がみられた。
- ・天候に恵まれたこともあり、オープンカフェは徐々に利用が増えて状況がみられた。
- ・一般車が走行しなくなったこともあり、斜め横断する歩行者が目立つ形となった。

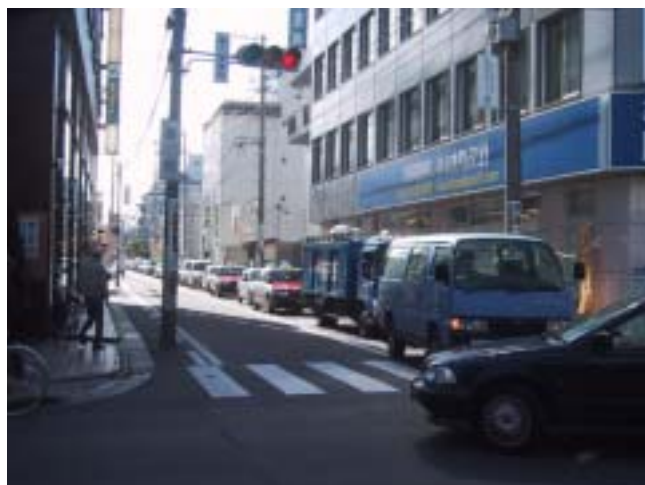
番町の様子

- * 迂回車で交差点が慢性的に閉塞した状況が続いた

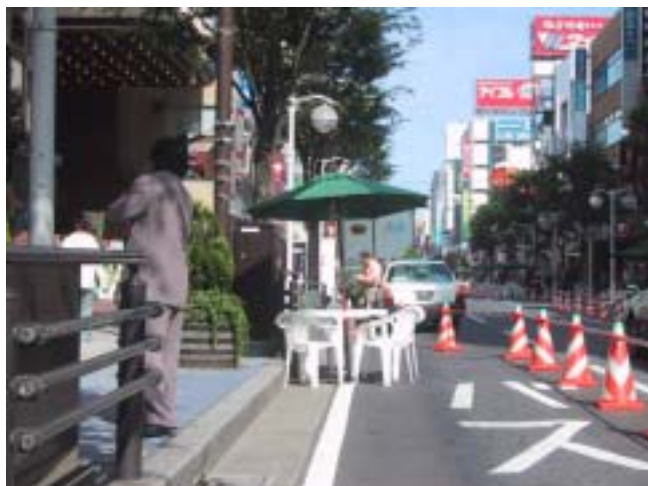
荷捌き・タクシー乗降場の様子

- * 荷捌き中の配送トラックと、降車中のタクシー

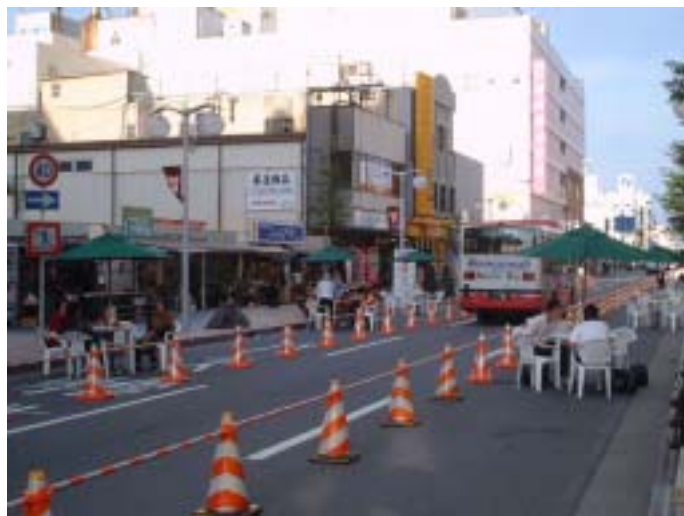
トランジットモール全体の様子
* オープンカフェに徐々に座る人が増えてきた

- ・実験3 - 1に引き続き、一般車は、三日町・十三日町に進入できない一般車両により、番町やハナミズキ通りで交通混雑がみられたが、実験3 - 1開始時に比べれば大きな混雑にはならなかった。
- ・また、廿三日町の交差点を先頭にした混雑も実験3 - 1開始時に比べ少なくなった。
- ・当該実験では配送車やタクシーも三日町・十三日町に通行不可としたことで、特にタクシーは表通りから利用できずに不便をかけることとなり、タクシーを待つ場所が裏通りなどへ移っていったという指摘もある。
- ・オープンカフェは、認知度も上がってきたこともあり、実験3 - 1に比べさらに利用がされている状況がみられた。
