八戸市一般廃棄物最終処分場の火災復旧対策工事の完了について

2. 八戸市一般廃棄物最終処分場火災復旧対策工事

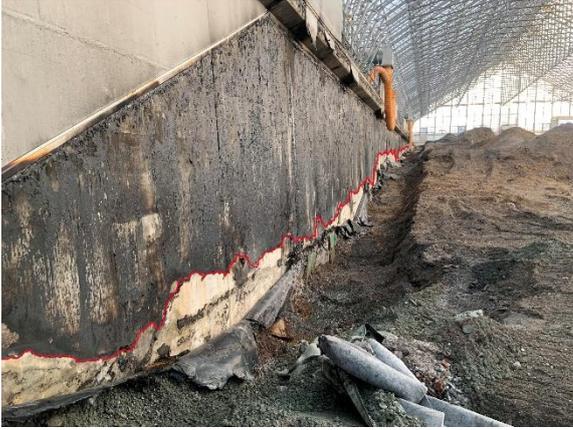
八戸市一般廃棄物最終処分場第 2 区画 遮水シート(約 970 m²)、ガス抜き管(3本)焼損

廃棄物として最終処分場に搬入され埋め立てられた木材破砕片等が、微生物の代謝により発熱、堆積により熱を蓄えたことによって自然発火に至った

<p>令和6年10月の火災で焼損した第2区画の遮水シート</p>	<p>火災復旧対策工事後の第2区画</p>

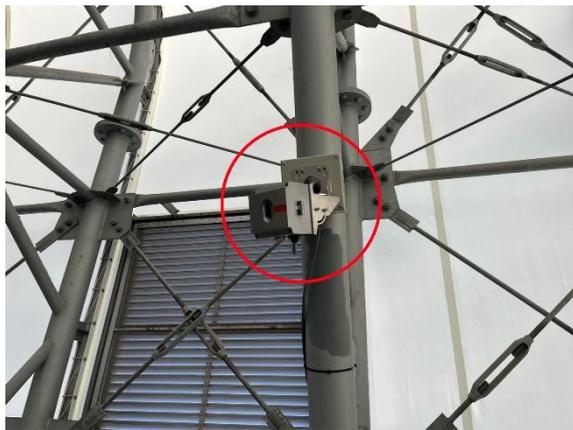
<p>第3区画内の6ヶ所に炎を検知するカメラを設置</p>	<p>炎を検知した場合に監視棟へ通報する設備</p>

埋立区画内に火災報知器を設置し、職員の不在時などに、埋立区画内から出火した場合には、自動で消防へ通報可能な体制を整える
