木造建物被害予測図（想定太平洋側海溝型地震）

青森県地震・津波被害想定調査

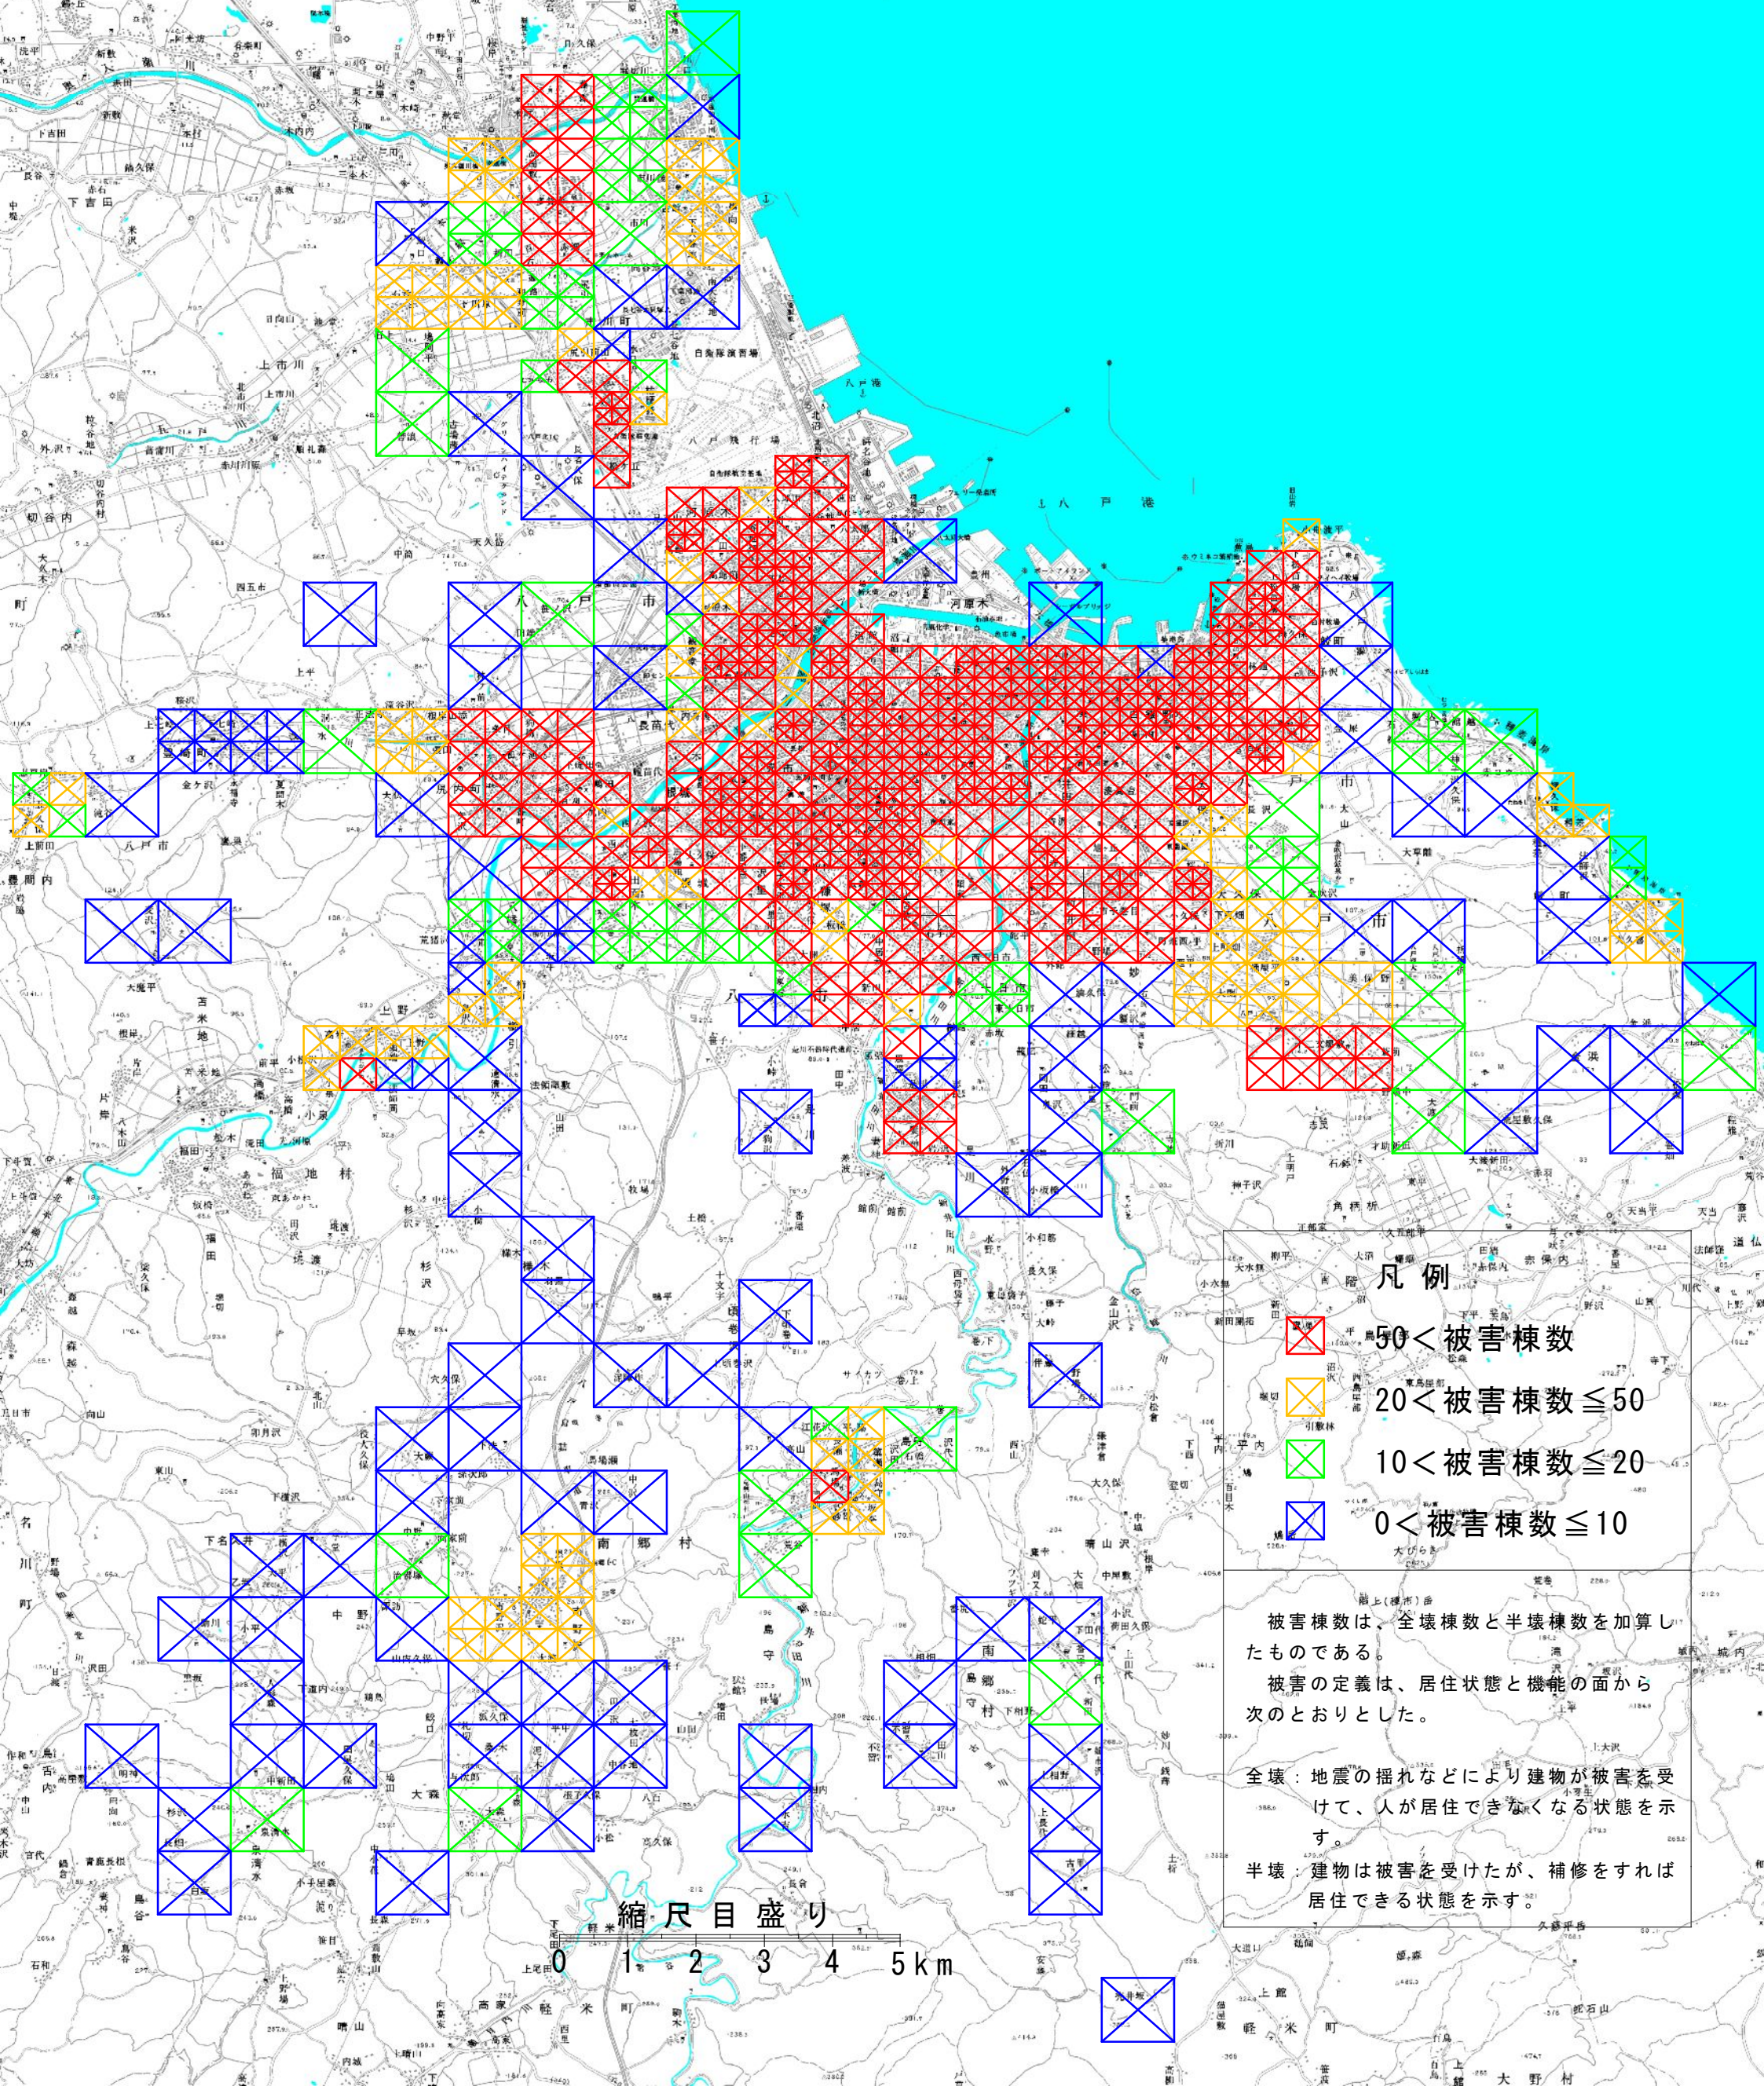
被害棟数は、全壊棟数と半壊棟数を加算したものである。
被害の定義は、居住状態と機能の面から次のとおりとした。

全壊：地震の揺れなどにより建物が被害を受けて、人が居住できなくなる状態を示す。
半壊：建物は被害を受けたが、補修をすれば居住できる状態を示す。
