令和3年7月2日(金)・3日(土)

重要文化財「清水寺観音堂」保存修理現場見学会 資料

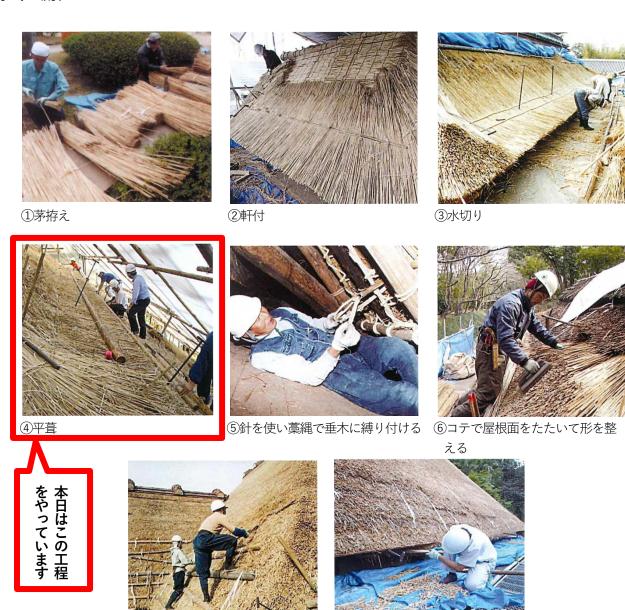
<茅葺の流れ>

茅の材質を見て、軒用、棟用、隅用と選別し、使いやすいように切断、結束します(「茅拵え」と言う)。 軒の厚みをつける軒付け、屋根で一番重要な水切り、屋根の形を作る平葺、平葺きの終わりの箇所から雨漏れを防ぐ棟仕舞いと、下から上に積み上げていきます。平葺の固定方法は、茅を50cm前後の厚みにし、長い竹を横に置き、屋根野地の垂木または「えつり竹」(茅が落ちないように垂木の上に横に並べた竹)に縄で結んで挟み込みます。最後に鋏を使って、葺くときとは逆に上から下へと刈り揃え、屋根全体の形状を整えます。

⑧軒の刈揃え

⑦大バサミによる刈込み

茅葺の方法は、茅の根元を下に向けて葺く「真葺」(まさぶき)と、穂先を下に向けて葺く「逆葺」(さかぶき)があります。日本の茅葺屋根は、真葺が一般的です。逆葺は作業が容易で薄く葺いても雨仕舞いは良い反面、耐久性が悪く、限られた建物にしか用いられません。
