飛沫防止用シートに着火した火災事例

～新型コロナウイルス感染症予防に取り組む中、発生した火災です～

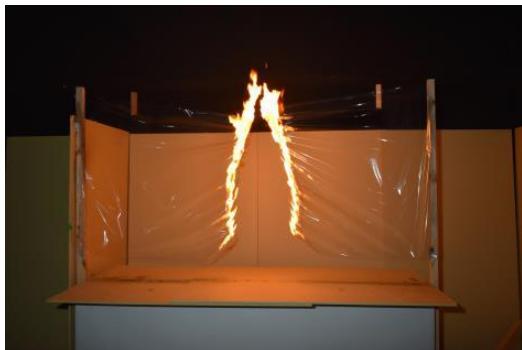
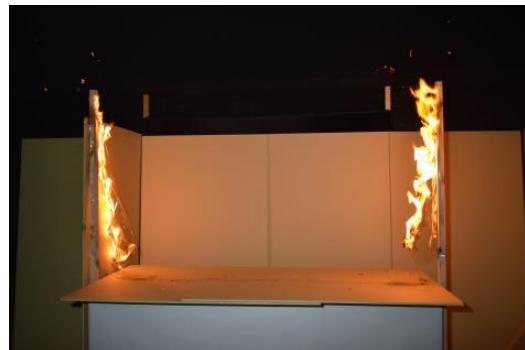
飛沫防止用シートの燃焼状況

飛沫防止用シートの燃焼実験をすると、ビニール製の飛沫防止用シートに一度火がつくと、一気に拡大し全体に燃え広がっていくのが確認できました。

また、飛沫防止用シートは燃えた状態でポタポタと垂れていくことから、商品などに延焼拡大することや負傷する可能性が十分考えられます。

- 1 ビニール製やナイロン製の飛沫防止用シートは燃えやすいため、シートの近くでは、火気の使用はやめてください。また、電球などの熱源となるものからは距離をとってください。
- 2 ライターなどを取り扱う売り場では、飛沫防止用シートの設置期間中は、ライターなどを点火させないようにして、不特定多数の人が手に取るところには置かないでください。
- 3 スプリンクラー設備の散水障害のないように設置してください。また、自動火災報知設備の感知器の未警戒部分が生じない位置に設置してください。
- 4 避難の支障にならないように飛沫防止用シートを設置してください。
- 5 飛沫防止用シートは、難燃性や不燃性のものを検討してください。
